# NOTE DE SYNTHÈSE PATRIMONIALE HERMERAY

Commune	Hermeray
Nature du dossier	Inventaire du patrimoine
Objet de la note	Note de synthèse patrimoniale
Pièce(s) jointe(s)	Cartes et fiches descriptives
Dossier suivi par	Camille Dewancker-Noël, stagiaire, Amandine Robinet, chargée d'études mission Patrimoine et Culture
Note transmise le	17 décembre 2018

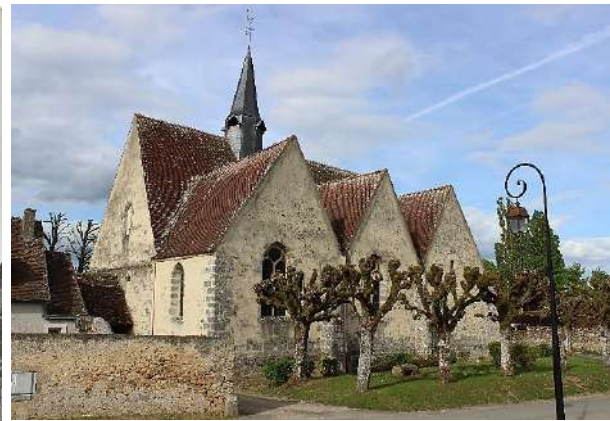
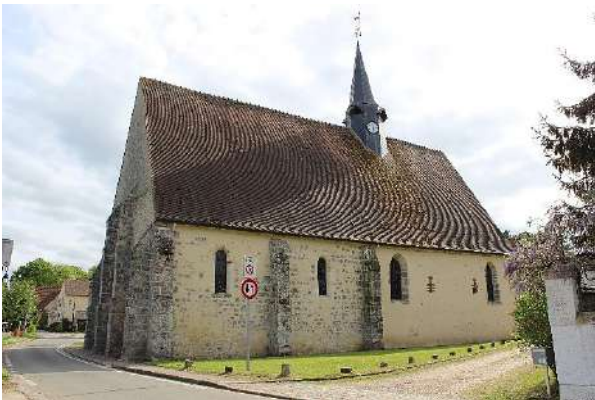
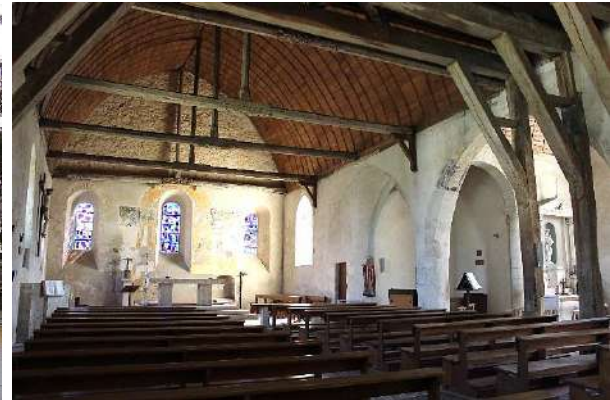
L'église est construite en moellons de meulière et de grès parfois taillé, notamment au niveau de ses chaînages d'angle et de son soubassement. L'ensemble est revêtu d'un enduit à pierre vue, sauf pour les éléments d'épaulement et les encadrements d'ouverture. Dans la moitié ouest de la façade nord, une partie de mur plus récente est percée de deux ouvertures en ogive et est agrémentée d'une corniche en grès. L'entrée de l'église, à l'ouest, est marquée par un large portail dont l'encadrement est constitué d'imposants blocs de grès taillé. Celui-ci est relié à l'ancien presbytère par un porche en bois couvert de tuile plate. Au sud, le bas-côté ajouté au 17e siècle est composé de trois travées renforcées par un soubassement et des contreforts en grès taillé. Chaque travée est couverte d'un toit à deux pans et caractérisée par un pignon découvert, rappelant le plan d'une église à chapelles latérales. Chacune est percée d'une ouverture formée de deux lancettes surmontées d'un réseau,

excepté la travée orientale qui a été rebouchée lors de sa transformation en sacristie. L'ensemble est couvert par une toiture en tuile plate dotée d'un clocher, en flèche polygonale, revêtu d'ardoise. A l'intérieur, la nef présente de nombreux vestiges d'un important décor de fresques qui devait autrefois orner l'ensemble des murs. Elle est surmontée par une remarquable charpente lambrissée en ogive caractérisée par des entrails sculptés (engoulants<sup>16</sup>, armoiries, fleurons, fleurs de lys, animaux fabuleux, inscriptions<sup>17</sup>). Les trois sablières sur poteaux verticaux sont l'assise du clocher de l'église. A côté de la porte se trouve exposée la pierre tombale du sieur de Hallot, seigneur de Guiperreux, et de sa dame. Un bénitier entièrement taillé et sculpté dans un bloc de calcaire d'époque romane pourrait être un chapiteau remployé (décor sculpté d'enroulements). De la même période, les fonts baptismaux<sup>18</sup> dans la première travée du bas-côté sud sont creusés dans un unique bloc de calcaire dont les sculptures ont été effacées avec le temps ou peut-être même jamais achevées. Un personnage se distingue tout de même plus que les autres, avec une croix derrière sa tête et un livre : le Christ.

*En haut à gauche : façade nord vers 1900 ©Coll. F. Doubroff*

*En haut à droite : façade nord, 2018*

*En bas à gauche : façade sud, 2018*

*En bas à droite : intérieur de la nef, 2018*

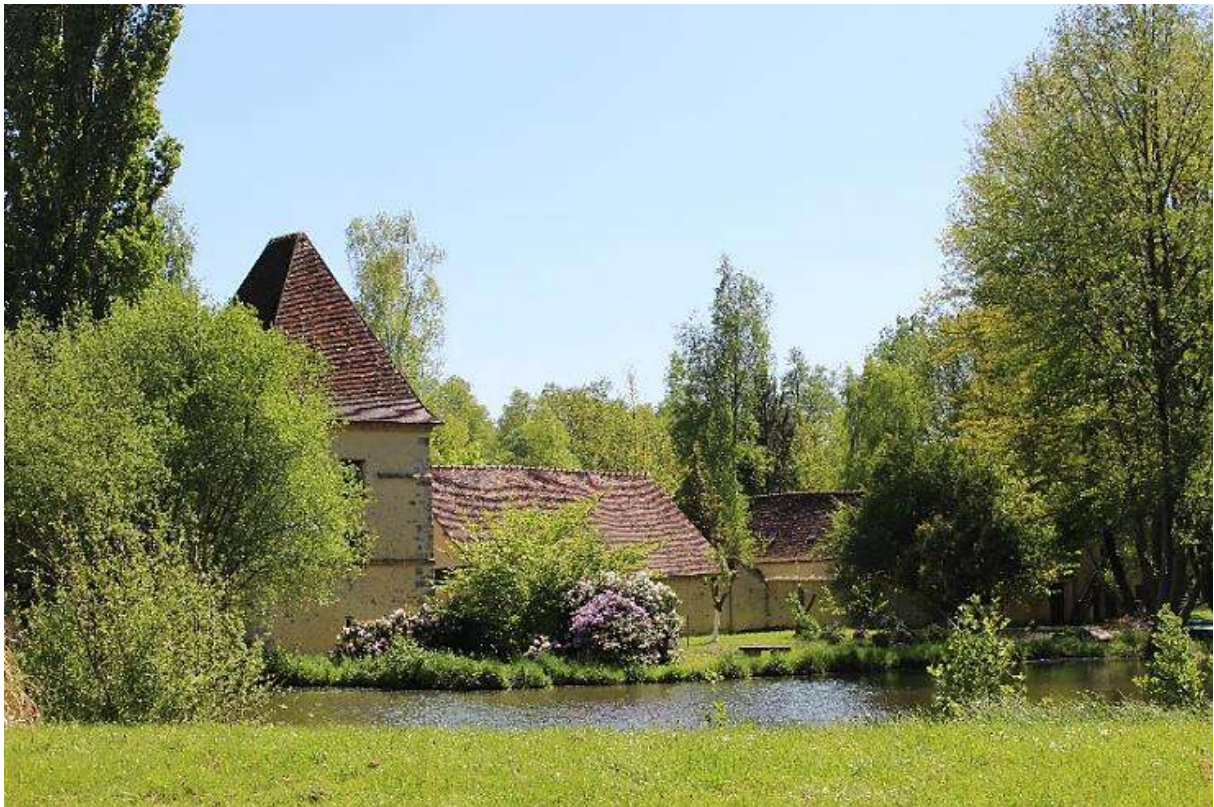
Parmi les autres vestiges monumentaux remarquables du territoire communal, on trouve en premier lieu la Grande Maison (78307\_016). Située au creux de la vallée de la Guesle, l'ancienne ferme seigneuriale, dite « la Grande Maison », date de la première moitié du 17<sup>e</sup> siècle. D'après la carte du duché d'Épernon<sup>19</sup>, elle était constituée de bâtiments en L flanqués de 4 pavillons aux angles. Ceux-ci se développaient autour d'une cour carrée et étaient entourés de douves alimentées par un canal de dérivation de la rivière. Cette ferme était complétée d'un moulin près de la Guesle et d'un pressoir situé entre le manoir et le village, actuel lieu-dit « Le Vieux Pressoir ». En 1704, « la Grande Maison » est la propriété des seigneurs de Voisins<sup>20</sup>. La carte des Chasses la présente comme ruinée en 1765. Aujourd'hui, son implantation demeure ainsi qu'une tour carrée couverte d'un toit en quasi pavillon à égouts retroussés, décorée de bandeaux et d'une corniche en brique, ainsi que d'un larmier en grès en partie haute. La propriété a été divisée en quatre logements dont les limites n'ont toutefois pas été matérialisées, préservant l'intégrité de la cour de ferme.

*Vue ouest du pavillon et des anciennes douves de la Grande Maison, 2018*

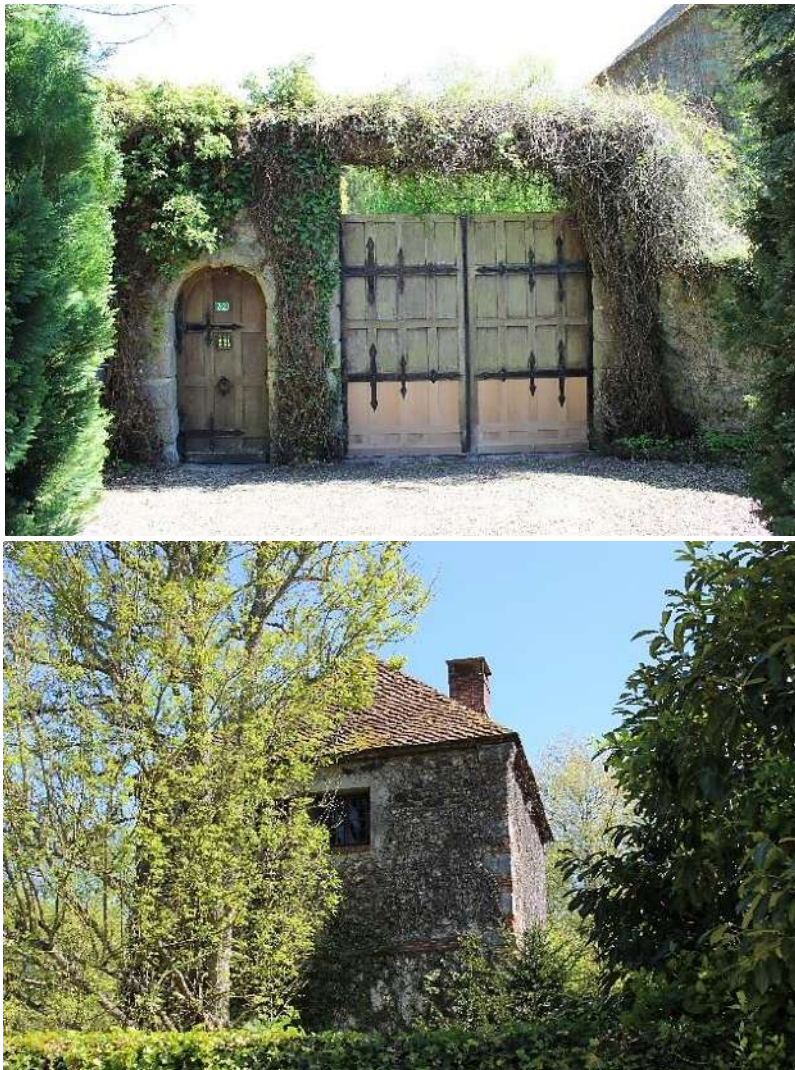
L'ancienne ferme seigneuriale de Guiperreux (78307\_076), dont la terre est donnée à l'abbaye Saint-Magloire de Paris en 997 ou 999 par Robert le Pieux, aurait été construite au milieu du 16<sup>e</sup> siècle à la même époque que le moulin et le manoir auquel elle est rattachée<sup>21</sup>. Aujourd'hui, l'aile nord-est du corps de ferme invisible depuis l'espace public, ainsi que le portail monumental et le colombier subsistent toujours et témoignent de l'importance de ce complexe bâti disparu. Le grand portail est caractérisé par un encadrement en grès taillé. Il est flanqué d'une porte piétonne percée dans le mur de clôture dont l'encadrement, également en grès taillé, est en plein-cintre et marqué par une clef. Face au portail, de l'autre côté de la rue, un garage prend place dans le vestige du pressoir seigneurial. A droite du portail, une tour carrée semble constituer l'ancien colombier, dont la possession était un privilège seigneurial. Celui-ci est bâti en moellons de meulière apparents et doté d'une toiture en tuile plate. Il est décoré d'un bandeau en brique, d'une alternance de brique et de grès taillé au niveau de ses chaînages d'angles surmontée d'un chapiteau d'angle en grès taillé. Le bon état de conservation de ces deux éléments apporte un intérêt particulier à l'ensemble.

*Portail (en haut) et tour-colombier (en bas) de la ferme seigneuriale de Guiperreux, 2018*

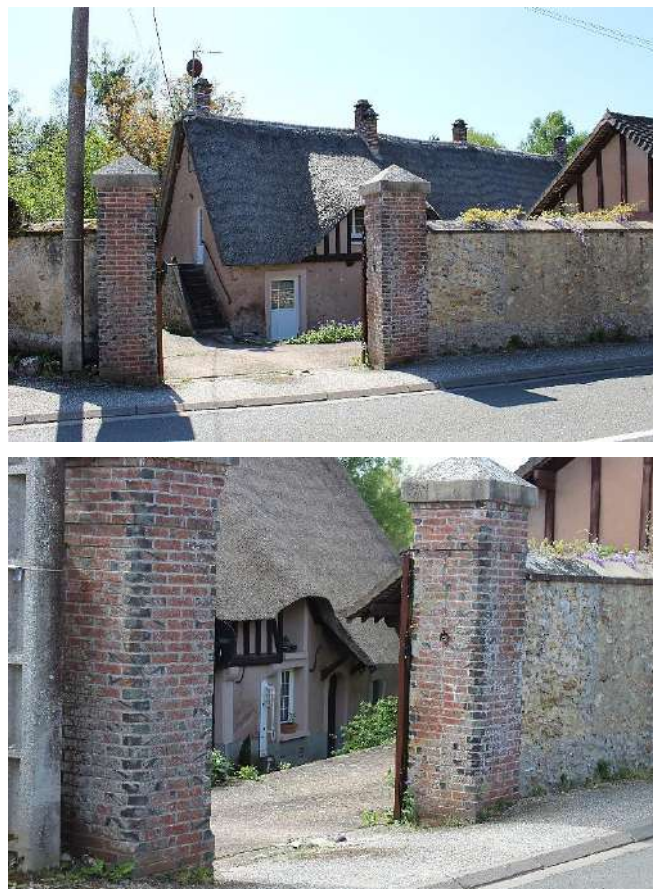
Marquée par sa modestie, l'une des typologies majoritaires du bâti ancien d'Hermeray est la maison rurale. Bâties en moellons de meulière, les maisons rurales sont de plan allongé et d'implantation variée, à l'alignement ou en léger retrait. Construites de plain-pied, souvent dotées d'un grenier de stockage, elles peuvent être accompagnées d'annexes agricoles plus modestes encore que leur logis. Les caractéristiques des maisons rurales sont bien souvent mises à mal. L'aménagement d'un comble avec l'ajout de châssis ou de lucarnes mal proportionnés et la régularisation des ouvertures peuvent dénaturer ces maisons, tout comme la mode de « décroûter » les enduits. Elles constituent donc un patrimoine fragile et pourtant précieux pour l'identité rurale et villageoise de la commune. Sur le territoire d'Hermeray, de nombreuses maisons rurales datant de l'Ancien Régime ont conservé leur aspect de chaumière donnant ainsi une apparence caractéristique au village. Parmi les treize maisons rurales repérées dans l'étude, on peut citer l'exemple du 11 rue des Fontaines (78307\_096), l'une des plus anciennes chaumières d'Hermeray. Elle est située au hameau de L'Orme. Construite en moellons de meulière, actuellement revêtus d'un enduit couvrant, ses percements sont irréguliers et elle conserve une ancienne gerbière indiquant la présence d'un grenier de stockage. Dans les années 1930-1940, la bâtisse a été décorée d'un faux pan de bois en partie haute de façade et une large lucarne rampante a été ajoutée formant un relevé de toiture. Son intérêt réside dans la permanence de sa volumétrie, la composition irrégulière de ses ouvertures ainsi que sa typologie de chaumière caractéristique de la commune qui s'accorde avec sa transformation dans un style « régionaliste » de l'entre-deux-guerres.

*Maison rurale du 11 rue des Fontaines, 2018*

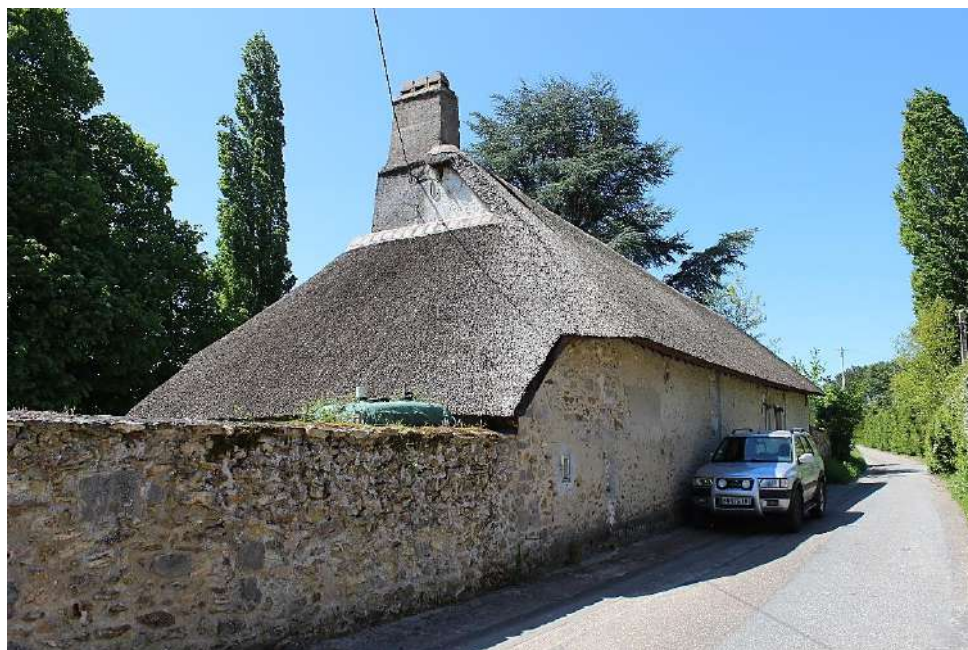
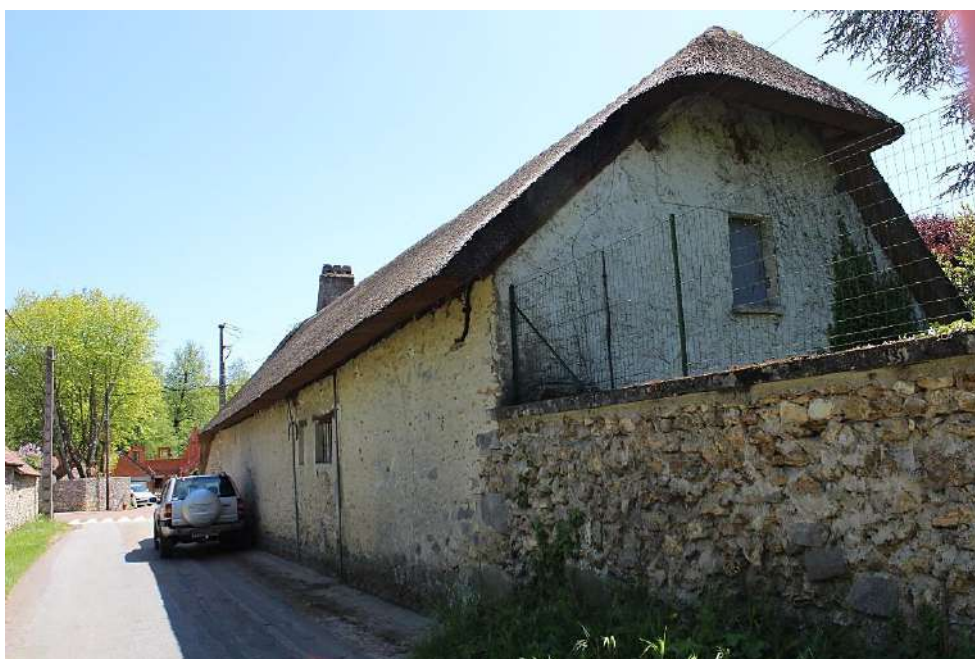
Au 18 route d'Épernon (78307\_012), dans le hameau d'Amblincourt, se trouve une autre chaumière antérieure au cadastre napoléonien de 1832, alignée à la rue. De plain-pied, la bâtisse est construite en moellons de meulière, enduits à pierre vue sur la façade arrière côté rue et revêtus d'un enduit couvrant sur le reste de la maison. Elle est surmontée d'un grenier qui a été aménagé afin de le rendre habitable. Sa toiture à croupe et demi-croupe débordante sur le pignon ouest est en chaume. Sa structure est renforcée par la présence d'ancres métalliques en S et double S témoignant de son ancienneté. Sa façade nord côté rue est aveugle et présente de petites ouvertures d'aérations qui ont été légèrement agrandies. Cette maison conserve une typologie de chaumière caractéristique d'Hermeray et possède un caractère structurant par rapport au paysage urbain.

*Maison rurale du 18 route d'Épernon, pignon est, 2018*

*Maison rurale du 18 route d'Épernon, pignon ouest, 2018*

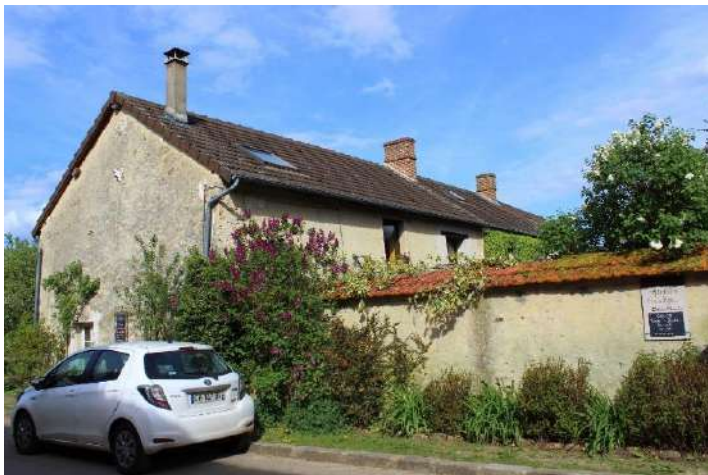
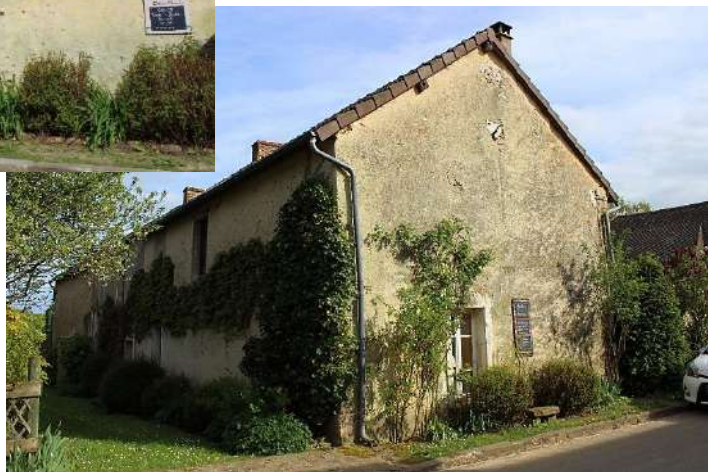
Composées d'un logis et de dépendances agricoles plus grandes que l'habitation, souvent organisées autour d'une cour, les fermes datant de l'Ancien Régime sont assez peu nombreuses à Hermeray. Parmi les 31 fermes patrimoniales étudiées, seules 12 sont déjà présentes sur le cadastre napoléonien de 1832, tandis que les grandes fermes remarquables se sont développées au 19<sup>e</sup> siècle. Toutes ont conservé leurs volumes et leurs caractéristiques architecturales qui permettent la lecture des anciens usages. Quelques fermes de l'Ancien Régime sont intéressantes. L'une se situe au 1 rue de l'Eglise (78307\_089), en cœur de bourg. De ce corps de ferme en U, seule l'aile nord perpendiculaire à la rue a été préservée. Elle a certainement été construite dans la seconde moitié du 18<sup>e</sup> siècle, la partie sur rue étant peut-être d'origine plus ancienne voire médiévale [source orale]. Elle est bâtie en moellons de meulière revêtus d'un enduit couvrant. Sa structure est renforcée par la présence d'ancres métalliques en double S montrant son ancienneté. Sa toiture en tuiles à emboîtement est dotée de deux souches de cheminée en brique au niveau de l'ancien logis<sup>22</sup>. Mais ce serait à l'extrémité ouest que se trouvait le logis au Moyen-Age [source orale], où se trouve encore une cave voûtée en berceau construite en moellons de meulière. La façade principale orientée sud conserve une composition irrégulière et est marquée par plusieurs gerbières qui témoignent de la présence d'un grenier à grain ou à foin. La grande porte charretière de la grange, située à l'est, a été transformée en porte et fenêtre. La façade arrière et le pignon conservent leurs ouvertures déjà présentes vers 1920. Encore ferme à cette époque, cette aile a été récemment reconvertie en maison d'habitation, comme le montrent les châssis de toit et les gerbières vitrées. Son intérêt réside dans son état de conservation et la présence d'une cave voûtée très ancienne.

Ferme du 1 rue de l'Eglise, façade sud  
(en haut) et nord (en bas), 2018

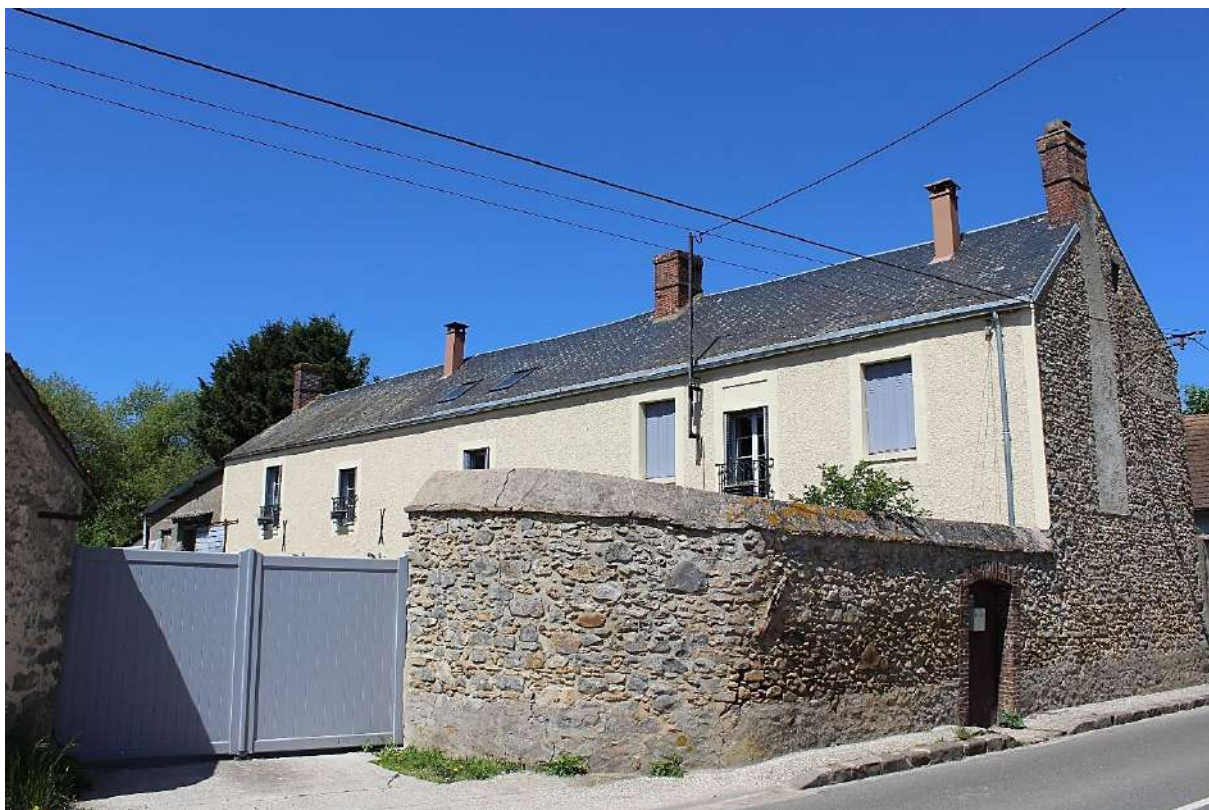
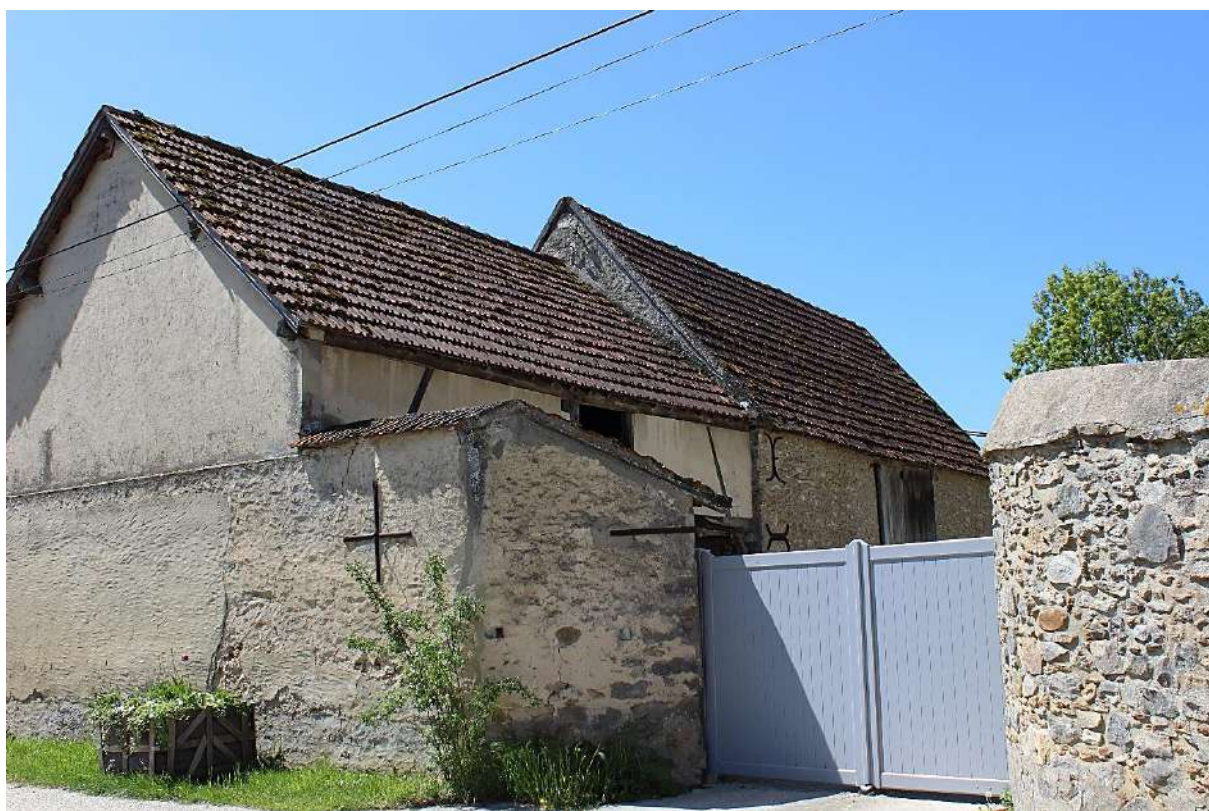
La ferme du 52-54 route d'Épernon (78307\_002), située au hameau d'Amblincourt, est composée de deux corps de bâtiments, perpendiculaires à la rue et alignés sur celle-ci par leur pignon. Elle a certainement fait l'objet de plusieurs campagnes de construction. L'ensemble donne sur une cour en partie enherbée fermée par un mur de clôture en moellons de grès et meulière et en bauge. Ce dernier s'ouvre par un portail en demi-lune, permettant aux engins agricoles d'entrer plus facilement dans la cour, ainsi que par une porte piétonne à encadrement de brique. Le corps de bâtiments principal, situé au nord de la parcelle, est présent sur le cadastre napoléonien de 1832 et date certainement du début du 19e siècle. De plain-pied et doté d'un grenier qui a été aménagé, il est bâti en moellons de meulière et de grès revêtus d'un enduit ciment beige côté cour, et apparents sur le reste du bâtiment (pignon et façade arrière). Sa structure est renforcée par des ancrs métalliques en X et sa façade est rehaussée par d'encadrements en ciment blanc, autour des ouvertures. L'ensemble est couvert d'une toiture en ardoise. Le logis, dont le pignon donne sur la rue, est caractérisé par deux épaisses souches de cheminées en brique et la présence d'anciennes gerbières au grenier, l'une ayant été dotée d'un garde-corps en fonte. Dans son prolongement, l'étable a également vu ses anciennes gerbières dotées de garde-corps en fonte et sa toiture percée de deux châssis de toit. Un appentis plus récent qui pourrait être un quai à engrais a été ajouté au niveau du pignon ouest de cette aile. Il est percé d'une grande porte surélevée. En retour, en fond de cour, un clapier en brique date certainement de la fin du 19e siècle. Le second corps

de bâtiment situé au sud, parallèle au premier, semble avoir été construit pendant la seconde moitié du 19e siècle. Il est couvert d'une toiture en tuile mécanique marquée par un décroché entre les deux bâtiments qui le composent. La charreterie, dont le pignon donne sur la rue, est ouverte sur la cour et surmontée d'un grenier en pans de bois hourdés de parpaing brique, revêtus d'un enduit au plâtre. Dans son prolongement, une grange est construite en moellons de meulière apparents. Sa structure est renforcée par la présence d'ancres métalliques en X et de blocs de grès taillés au niveau des angles. Elle possède encore sa grande porte charretière de pleine hauteur et sa porte piétonne percée à côté de celle-ci. A l'arrière, deux appentis sont présents. Enfin, à l'ouest de la parcelle, le hangar a sans doute été bâti dans les années 1920-1930. Finalement, cette ferme possède un bâtiment principal rénové récemment mais qui a conservé ses ouvertures d'origine. De plus, la charreterie et la grange sont remarquablement bien conservées et le mur de clôture en grès et en bauge apporte un intérêt particulier à l'ensemble.

*Ferme du 52-54 route d'Épernon, corps de bâtiments principal, 2018*

*Ferme du 52-54 route d'Épernon, corps de bâtiments secondaire, 2018*

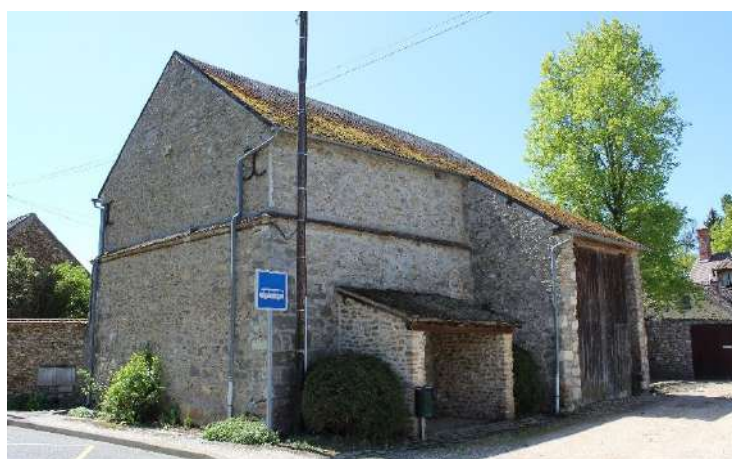
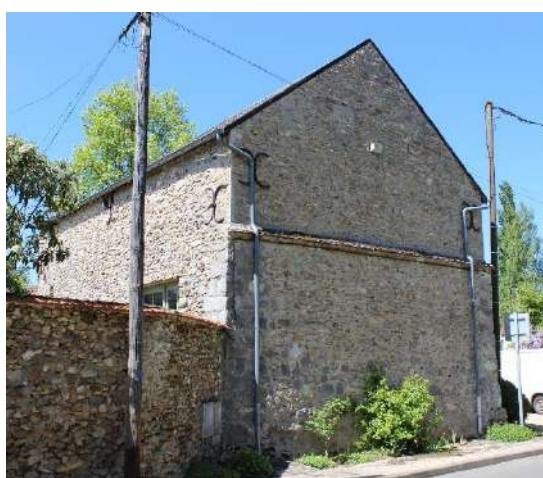
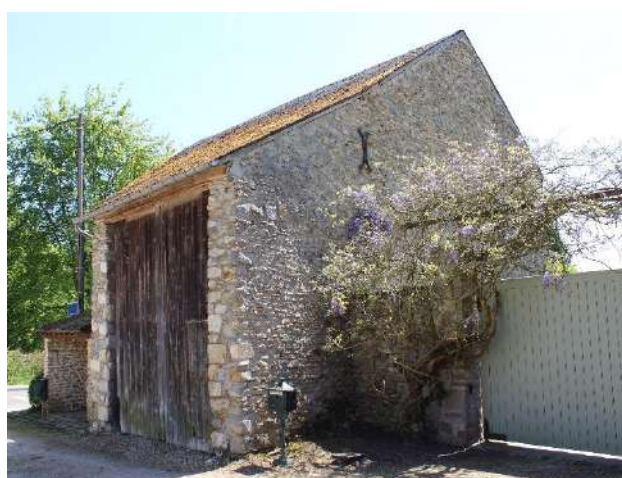
Hermeray possède également quatre granges et deux hangars qui ont été repérés au cours de l'inventaire. Parmi ces 6 édifices agricoles, deux sont particulièrement remarquables. Le premier est la grange du 26 route d'Épernon au hameau d'Amblincourt (78307\_010). Cette grange est attestée sur le cadastre napoléonien de 1832. Elle semble dater du 18<sup>e</sup> siècle. Elle était autrefois rattachée à une ferme qui est aujourd'hui morcelée et peu visible. Implantée perpendiculairement à la rue et alignée à celle-ci par son pignon, elle est construite en moellons de grès et de meulière apparents et couverte d'une toiture en ardoise. Sa structure est renforcée par la présence d'ancres métalliques en double S et de blocs de grès taillés au niveau des chaînages d'angles. Au nord, dans la continuité du pan du toit, un porche doté d'une grande porte charretière en bois semble avoir été ajouté plus tardivement. Il présente des blocs de calcaire taillés contrairement au reste de la bâtisse. Le pignon est caractérisé par une retraite talutée à larmier en tuile plate qui se poursuit sur le mur gouttereau nord. Il se peut que ce soit là un indice d'une surélévation ou reconstruction partielle de la grange. Un abris-bus formant appentis, de même facture que la bâtisse, a été ajouté depuis peu au niveau du mur gouttereau nord. Cette grange est particulièrement bien conservée malgré un enduit au ciment. Elle présente une architecture soignée que l'on retrouve peu sur le reste de la commune.

*Grange du 26 route d'Épernon à Amblincourt, façade nord, 2018*

*Grange du 26 route d'Épernon à Amblincourt, façade sud et pignon est, 2018*

*Grange du 26 route d'Épernon à Amblincourt, porche et pignon ouest, 2018*

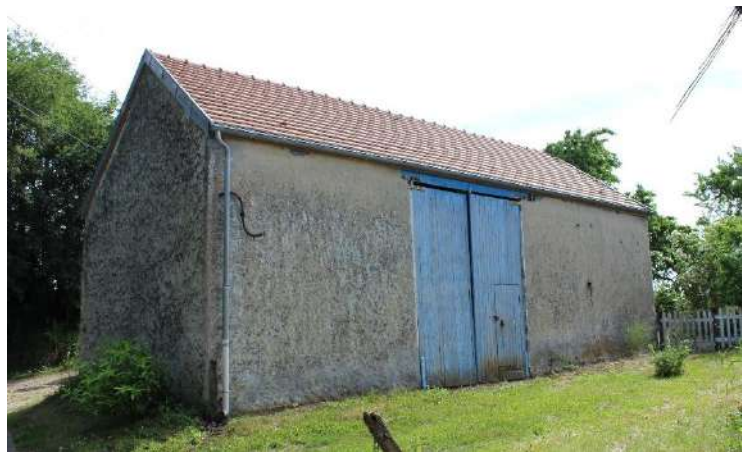
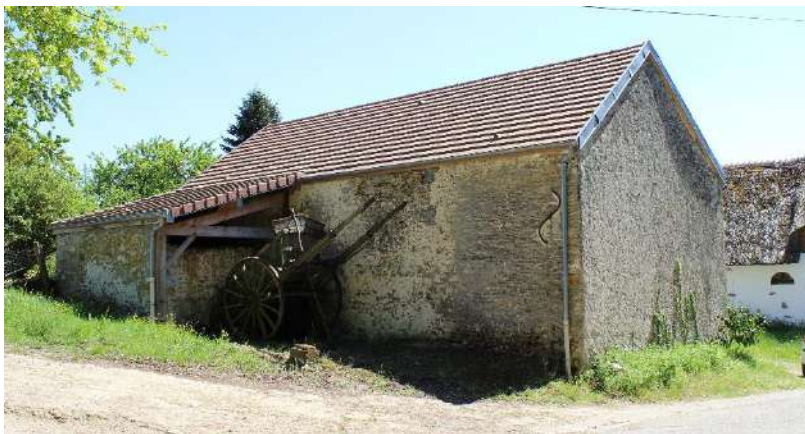
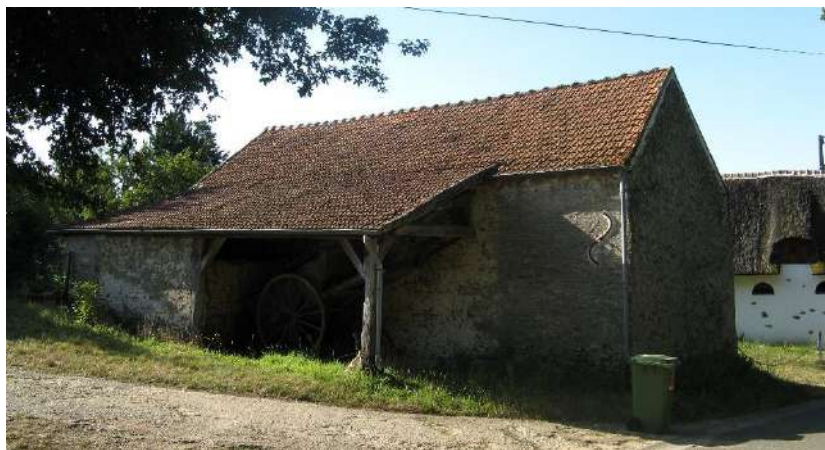
La grange du Gros Taillis (78307\_058) est elle aussi présente sur le cadastre napoléonien de 1832. Située à l'entrée nord du hameau du Gros Taillis, elle est implantée perpendiculairement à la rue et légèrement en retrait de celle-ci. Elle est construite en moellons de meulière partiellement enduits à pierre vue sur sa façade nord et revêtus d'un enduit couvrant ciment sur le reste du bâtiment. Sa structure est renforcée par des ancres métalliques en S. Elle a conservé sa grande porte charretière de pleine hauteur côté sud et est marquée par la présence d'un petit appentis en moellons de meulière au nord-est. Ce dernier était, en 2009, prolongé, à l'ouest, d'un auvent en bois [photos Kargo] qui a aujourd'hui disparu. L'ensemble est doté d'une toiture en tuile mécanique. L'intérêt de cette grange réside dans son état de conservation. Elle a subi très peu de modifications gardant son apparence d'origine.

*Grange du Gros Taillis, façade sud, 2018*

*Grange du Gros Taillis, façade nord,  
2018*

*Grange du Gros Taillis, façade nord,  
2009 ©KARGO*

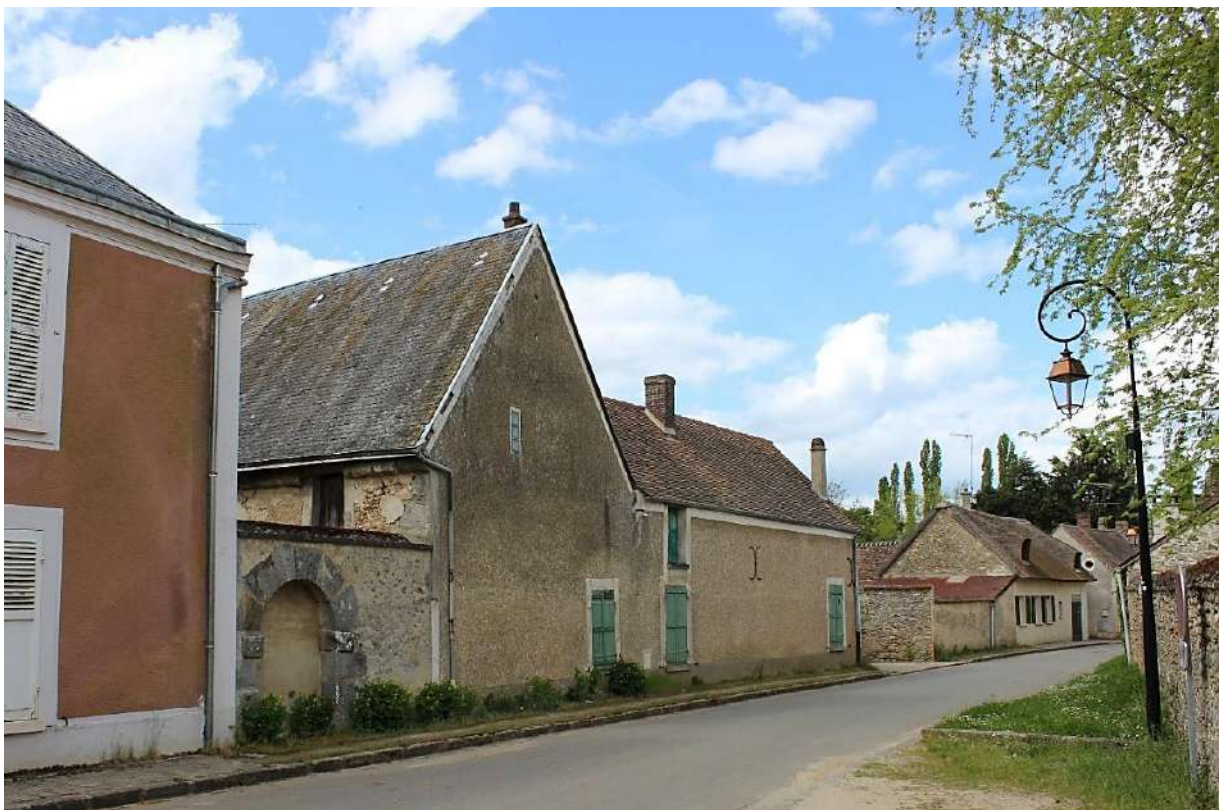
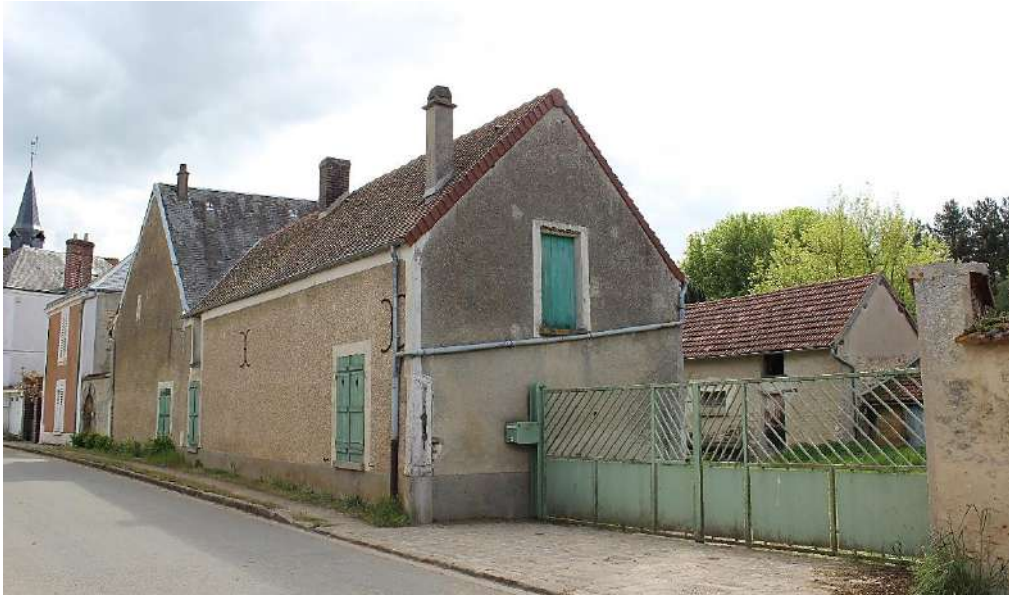
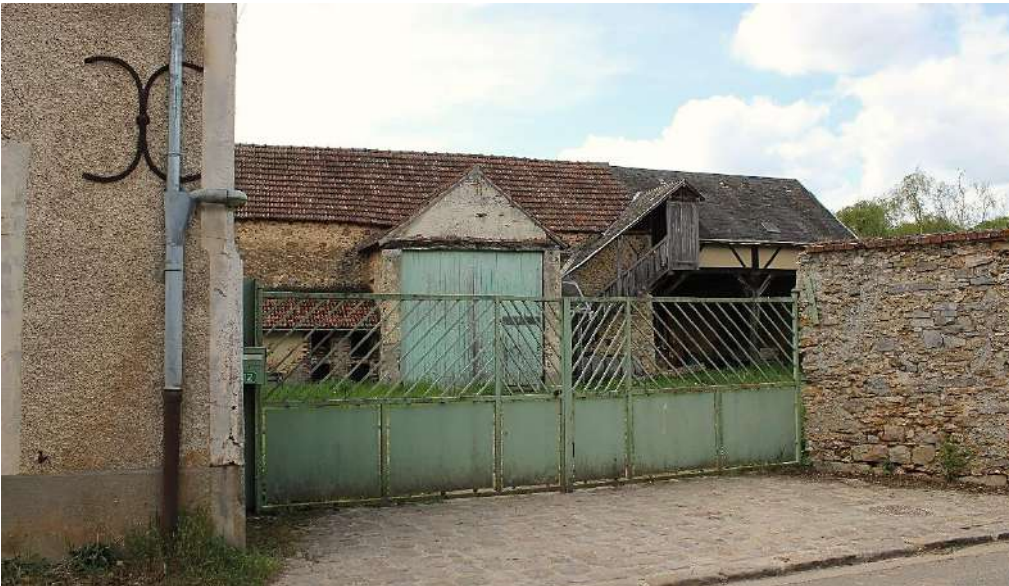
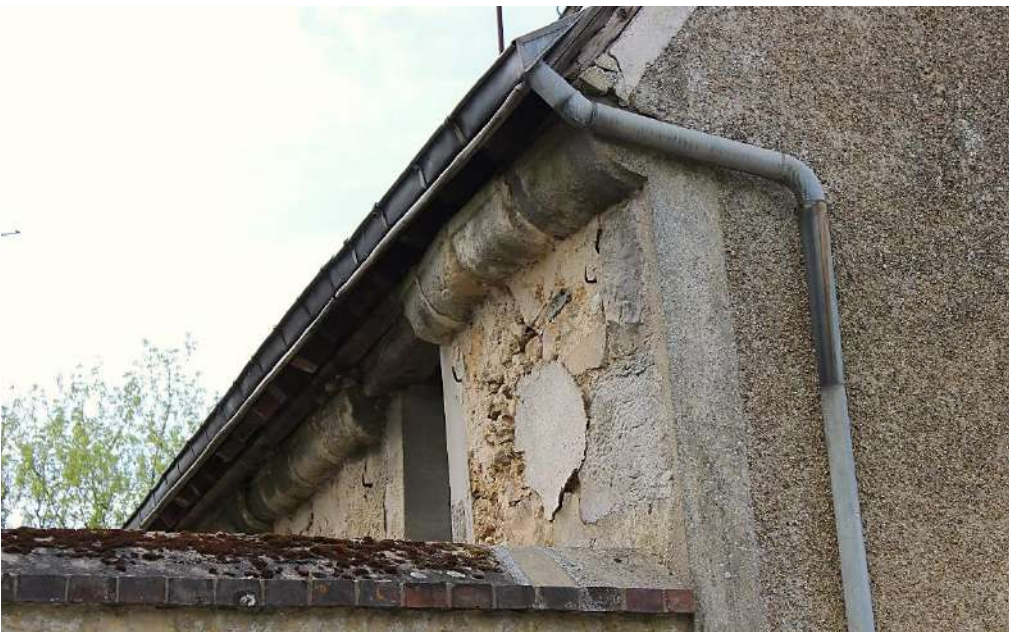
Située en cœur de bourg, la ferme (78307\_025) a été bâtie au cours de deux campagnes de construction bien distinctes. Au sud, la partie dont le pignon donne sur la rue et l'écurie située dans son prolongement sont particulièrement anciennes. Elle pourrait dater du 12<sup>e</sup> siècle [CAUE]. La seconde partie, en retour sur rue, a été construite certainement à la même période que les annexes agricoles au cours de la seconde moitié du 19<sup>e</sup> siècle. La ferme s'élève autour d'une cour régulière fermée par un mur de clôture en moellons de meulière et de grès et couvert de tuiles à emboîtement. L'ensemble est composé de deux corps de bâtiments construits en moellons de meulière. Le premier se développe en L au sud-est de la parcelle. Le long de la rue s'élève le logis, revêtu d'un enduit en ciment rehaussé par des encadrements d'ouvertures, des angles et des bandeaux peints en blanc. Il est renforcé par des ancrages métalliques en double S et son pignon est percé d'une grande porte de grenier. Il possède une toiture en tuile plate. Dans son prolongement, en retour, le bâtiment du 12<sup>e</sup> siècle est partiellement revêtu d'un enduit couvrant ciment à l'est et au nord. Il est doté de chaînages d'angle en grès taillé et sa toiture est en ardoise. Sa façade sud-est, visible depuis la rue, possède une corniche en quart-de-rond en grès ainsi qu'une porte en plein-cintre en grès taillé et sculpté. Elle est percée d'une gerbière et d'une porte de cave dont l'encadrement est, lui aussi, en grès taillé. Cette cave est voûtée en moellons de meulière et s'étend sur toute la longueur du bâtiment. La bâtisse est complétée au sud par une porte piétonne en plein-cintre en grès taillé percé dans mur de clôture. À l'ouest du logis, l'écurie est enduite à pierre vue et renforcée par des blocs de grès taillé, notamment aux angles. Elle est caractérisée par sa porte fermière à deux vantaux et doubles battants. À l'intérieur, le sol est en pavés de grès et une mangeoire est encore présente. Le second corps de bâtiments est situé à l'ouest de la parcelle, fermant la cour. Au sud, l'étable revêtu d'un enduit ciment est caractérisée par ses portes fermières à doubles battants, ses petites ouvertures d'aérations qui ont été légèrement

redimensionnées récemment et sa gerbière indiquant la présence d'un grenier à paille. A l'intérieur, des mangeoires sont encore présentes. Dans sa continuité, au nord, un appentis reliant l'étable et la grange, en prenant appui sur cette dernière, a été ajouté à la fin du 19<sup>e</sup> siècle. Il abritait un toit à porc et un clapier à lapins. Dans son prolongement, la grange est bâtie en moellons de meulière et de grès. Sa structure est renforcée par la présence d'ancres métalliques en X. Elle est caractérisée par sa grande porte charretière ainsi qu'un porche qui semble avoir été ajouté à la fin du 19<sup>e</sup> siècle. A la suite, la charreterie est dotée d'une toiture en ardoise et s'étend sur deux travées ouvertes sur la cour. Elle possède un grenier en pans de bois dont l'accès se fait par un escalier extérieur en bois couvert d'ardoise. Au nord de la parcelle, une pompe à piston vient compléter cet ensemble. La ferme du village est dans un état de conservation remarquable. L'ensemble a été très peu modifié et est caractérisé par des dépendances agricoles particulièrement intéressantes. Elle est notamment marquée par un bâtiment exceptionnel, pouvant dater du 12<sup>e</sup> siècle, qui possède une magnifique porte en grès sculptée, une corniche en quart-de-rond en grès, une cave voûtée ainsi qu'un portail en plein-cintre en grès taillé.

*Ferme du 12 rue de l'Eglise, 2018*

*Ferme du 12 rue de l'Eglise. En bas, détail de la corniche en pierre, 2018*

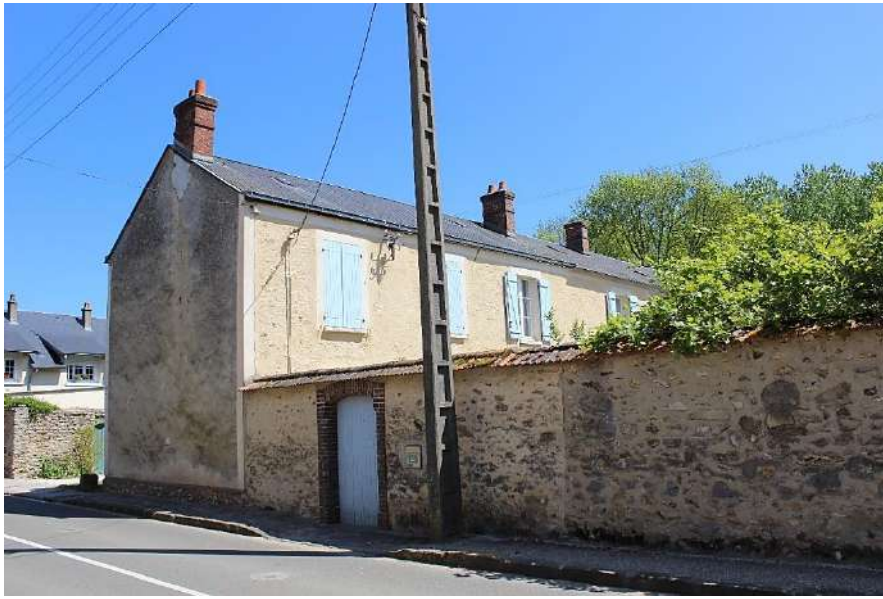
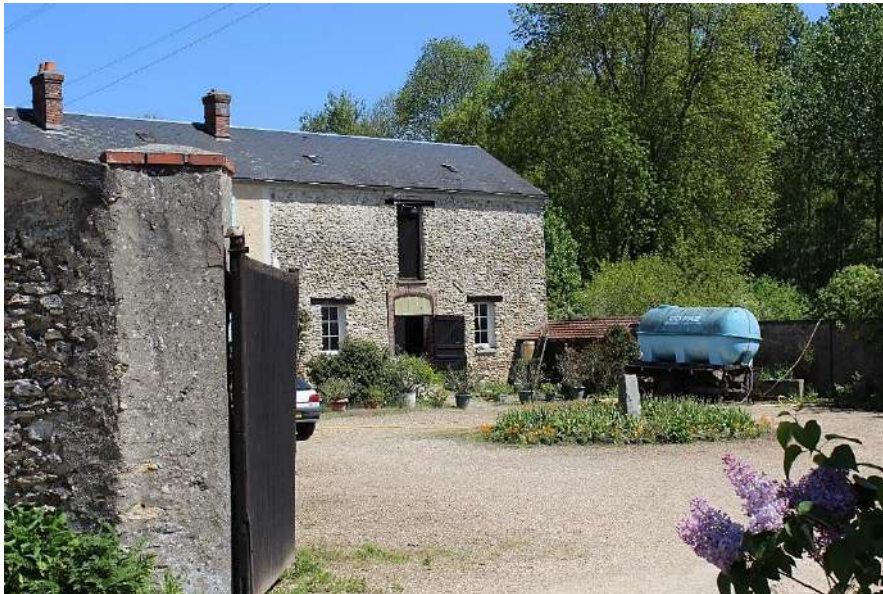
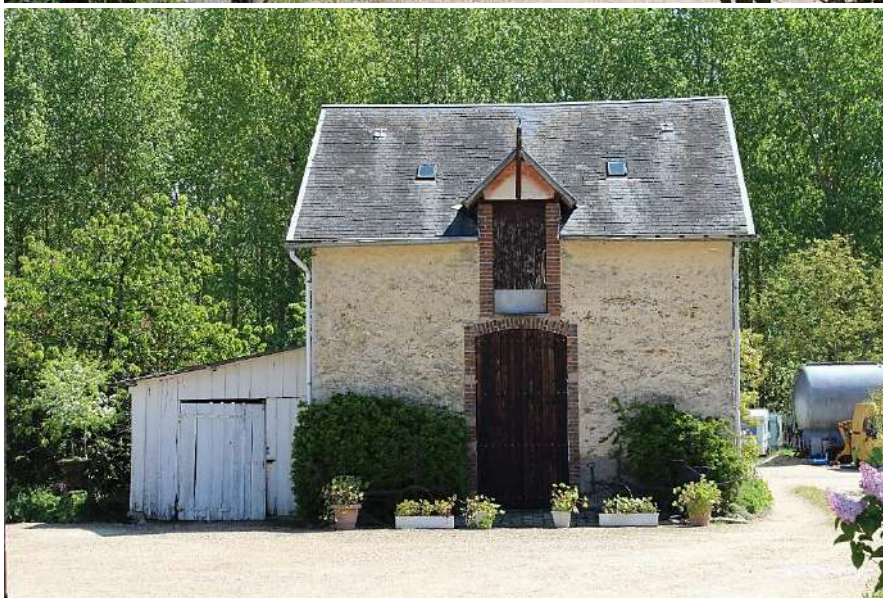
Située à l'entrée sud du hameau d'Amblincourt, au 63 route d'Epernon, la ferme (78307\_001) a été bâtie après 1832, date du cadastre napoléonien. Elle a très certainement été construite à la fin du 19e siècle, en témoignent l'usage de la brique et les planchers IPN. Il existait néanmoins à son emplacement une ancienne propriété comprenant une chaumière qui a été démolie dans les années 1960, suite à l'alignement de la rue [source orale]. La famille de l'actuel propriétaire s'est installée dans cette ferme après la guerre de 1914-1918. Les bâtiments sont implantés autour d'une cour régulière fermée par un mur de clôture en moellons de grès et de meulière enduit à pierre vue en ciment et couvert de tuiles plates. Ce dernier s'ouvre par un portail en demi-lune pour les machines et par une porte piétonne en brique pour le personnel. Les bâtiments sont construits en moellons de meulière et alternent des toitures en ardoise, tuile plate et tuile mécanique. Au nord, le corps de bâtiments principal couvert d'ardoise s'élève sur un rez-de-chaussée et un étage. Le logis, dont le pignon donne sur la rue, se compose du logement de l'exploitant à gauche, s'étendant sur trois travées, et du propriétaire à droite, s'étendant sur deux travées [source orale]. Il est revêtu d'un enduit à pierre vue particulièrement bien restauré. Sa façade est rehaussée par des encadrements, un soubassement et des bandes peints en blanc. Son apparence n'a presque pas changé depuis le début du 20e siècle [carte postale, v. 1900, coll. part.]. Dans le prolongement du logis, l'étable est construite en moellons de grès et de meulière apparents. Sa structure est renforcée par la présence d'ancres métalliques simple et en V. Elle est dotée d'un grenier et caractérisée par une grande porte fermière, à deux vantaux et double battant, dont l'encadrement est en brique. A l'intérieur, le plafond en voûtains de brique sur poutres IPN et le sol en pavés ont été bien conservés. Au centre de la cour, deux petits bâtiments sont indépendants du reste de la ferme. L'écurie, située en face du portail, dotée d'une toiture en ardoise, est caractérisée par une porte à deux vantaux, dont l'encadrement est en brique. La bâtisse possède un grenier à avoine [source orale] marqué par la présence d'une lucarne jacobine d'engrangement. A l'intérieur, le plafond est en voûtains de brique sur poutres IPN. Au sud de l'écurie, le quai à engrais, couvert de tuile mécanique, semble avoir été construit dans les années 1940, à l'époque de l'essor des engrais [source orale]. Il est caractérisé par sa grande porte surélevée destinée au déchargement. Au sud de la cour, le corps de bâtiments secondaire se développe en L. A côté du portail, un toit à porc en appentis couvert de tuiles plates possède une petite ouverture (d'aération ?) au niveau du grenier. Il s'appuie sur une grange, revêtue d'un enduit ciment et dotée d'une toiture en tuile plate, qui est caractérisée par sa grande porte charretière à l'ouest. A l'est, côté cour, une petite porte a été élargie récemment afin de la transformer en porte de garage. Dans la continuité, la charreterie, en structure bois sur dés de grès, s'étend sur trois travées ouvertes et possède un grenier. Elle est couverte d'une toiture en ardoise. Récemment, elle a été transformée en atelier. En retour, le hangar semble avoir été construit dans les années 20-30. Il s'étend sur trois travées et est ouvert au nord côté cour. Deux autres hangars en structure métallique et tôle ondulée ont été construits plus récemment à la suite de celui-ci. Enfin, cet ensemble est complété d'un potager et d'un pré à l'est, à l'arrière de la ferme. La ferme d'Amblincourt est dans un état de conservation remarquable. Comme figé dans le temps, le corps de bâtiments principal n'a presque pas changé depuis le début du 20e siècle. De plus, elle possède notamment une écurie, une étable et un quai à engrais particulièrement intéressants.

*Ferme du 63 route d'Épernon (Amblincourt) : logis, étable et écurie, 2018*
