# NOTE DE SYNTHÈSE PATRIMONIALE HERMERAY

Commune	Hermeray
Nature du dossier	Inventaire du patrimoine
Objet de la note	Note de synthèse patrimoniale
Pièce(s) jointe(s)	Cartes et fiches descriptives
Dossier suivi par	Camille Dewancker-Noël, stagiaire, Amandine Robinet, chargée d'études mission Patrimoine et Culture
Note transmise le	17 décembre 2018

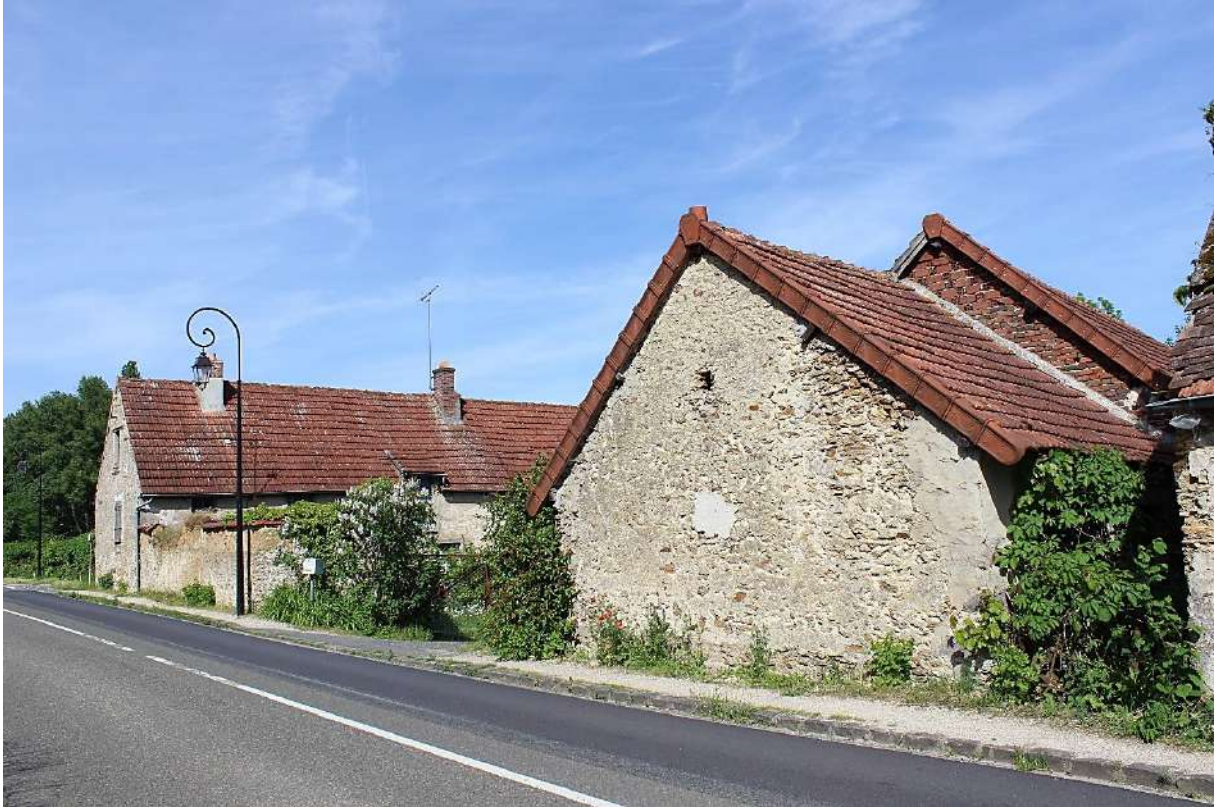
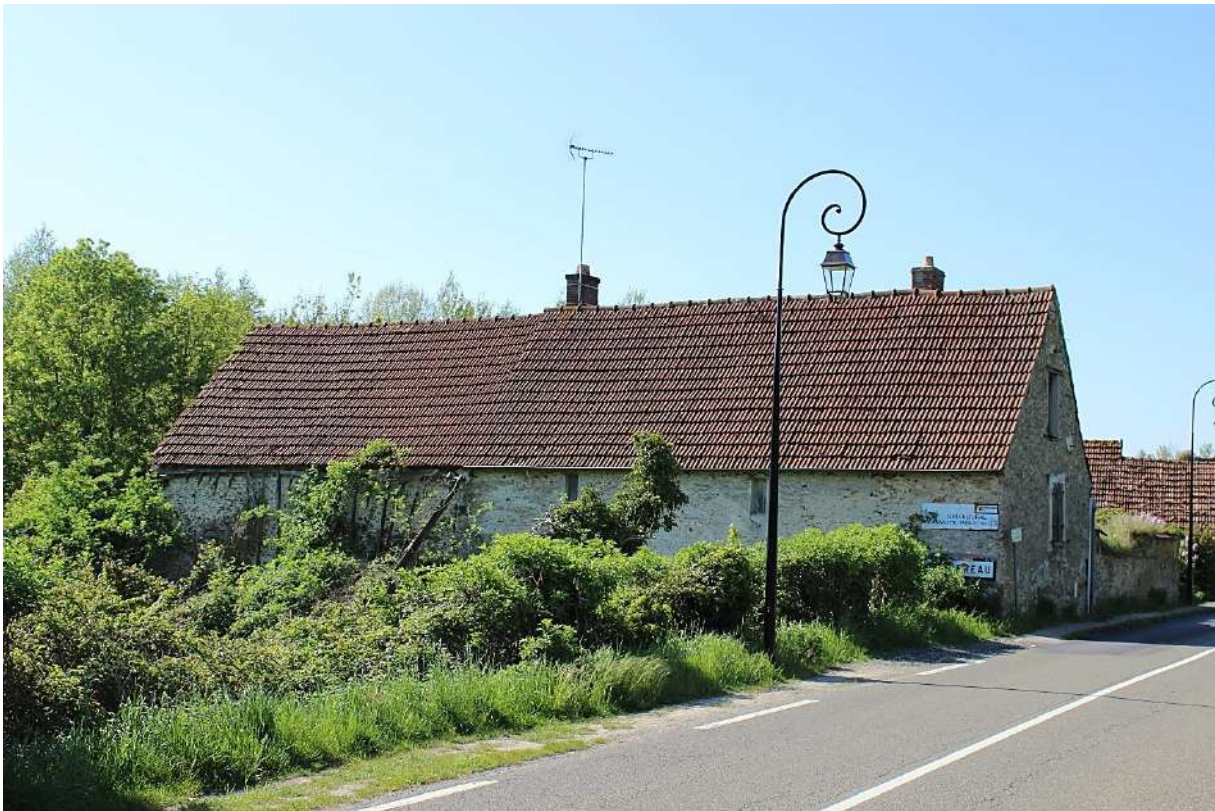
La ferme de Béchereau (78307\_039), située à l'entrée du hameau éponyme, au 1 rue de la Mairie, a fait l'objet de deux campagnes de construction. L'aile sud est attestée sur le cadastre napoléonien de 1832, moins longue que l'actuelle. Ce bloc-à-terre (ferme d'un seul tenant) a ensuite été consacré aux usages agricoles lors de la construction de l'aile nord de la ferme, sans doute édifiée durant la seconde moitié du 19e siècle. Le corps de ferme est donc constitué de deux bâtiments parallèles, perpendiculaires à la rue, construits en moellons de meulière partiellement enduits à la chaux ou au ciment et couverts de tuiles à emboîtement. L'ensemble entoure une cour régulière enherbée et fermée par un mur de clôture en moellons de meulière et en bauge en partie haute. L'aile nord est de plain-pied et dotée d'un grenier. Sa partie ouest comporte le logis qui conserve une lucarne rampante d'engrangement ainsi que deux gerbières. Au rez-de-chaussée, la cuisine était dotée d'un four à pain qui a aujourd'hui disparu [source orale]. Dans son prolongement, l'écurie et l'étable, caractérisées par leurs portes fermières à deux battants, conservent une gerbière. A l'intérieur, des mangeoires et des râteliers sont encore présents. Les deux pièces comportent un plafond à solives et bardeaux. A la suite, un toit à porc en appentis, couvert de tôles, est doté d'un petit grenier. En fond de parcelle, un clapier en brique a été ajouté à la fin du 19e siècle. L'aile sud correspondant à la ferme d'origine, avant l'agrandissement survenu au 19<sup>e</sup> siècle, se développe de plain-pied. Côté rue, une petite extension déjà présente en 1832 et visible par un décroché de toiture, servait de logement aux ouvriers de la ferme [source orale]. Dans la continuité, un bâtiment plus ancien, caractérisé par des chaînages d'angle en grès taillé, abritait avant 1832 le logis du bloc-à-terre, transformé en grange lors de la construction de l'aile nord de la ferme. De la même manière, la seconde grange devait certainement être occupée par une écurie et/ou une étable. Ces deux espaces ont été percés de deux grandes portes charretières côté cour durant la seconde moitié du 19e siècle. Ils conservent néanmoins une porte fermière à deux battants, une porte en plein-cintre et les piédroits d'une ancienne cheminée en grès taillé côté sud. A la même époque, sa toiture a été surélevée par l'ajout de brique en partie haute des murs. Enfin, cet ensemble se termine par une troisième grange qui semble avoir été ajoutée au moment de la construction de l'aile nord. La ferme de Béchereau n'a subi presque aucune modification depuis la seconde moitié du 19e siècle, notamment au niveau de ses annexes agricoles qui sont restées intactes. De plus, elle réutilise en partie un bâtiment plus ancien qui a conservé une belle porte en plein-cintre et les piédroits d'une cheminée en grès taillé. Enfin, le mur de clôture construit en bauge en partie haute apporte un intérêt supplémentaire à cet ensemble.

*Ferme du 1 rue de la Mairie (Béchereau), vue d'ensemble, 2018*

*Ferme du 1 rue de la Mairie (Béchereau), façade nord de l'aile nord, 2018*

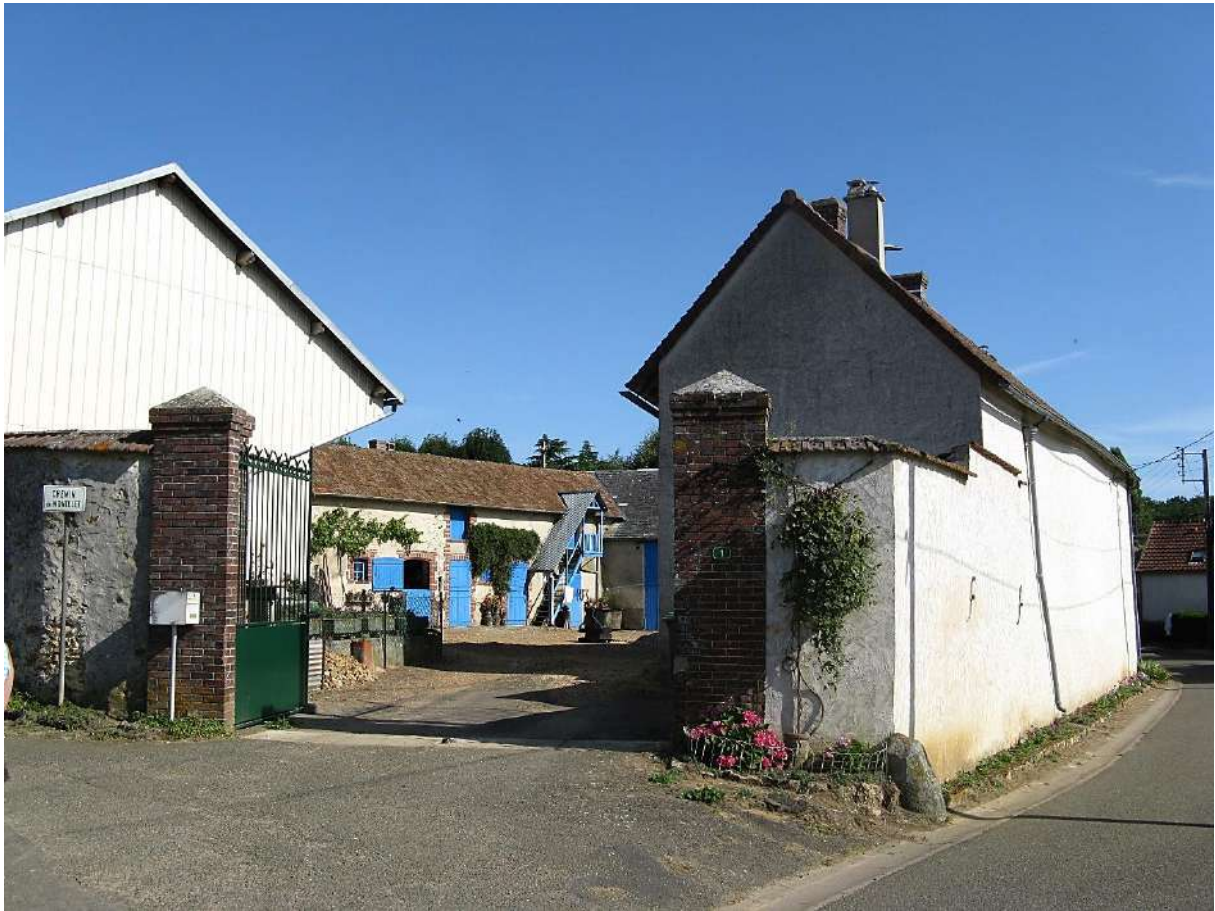
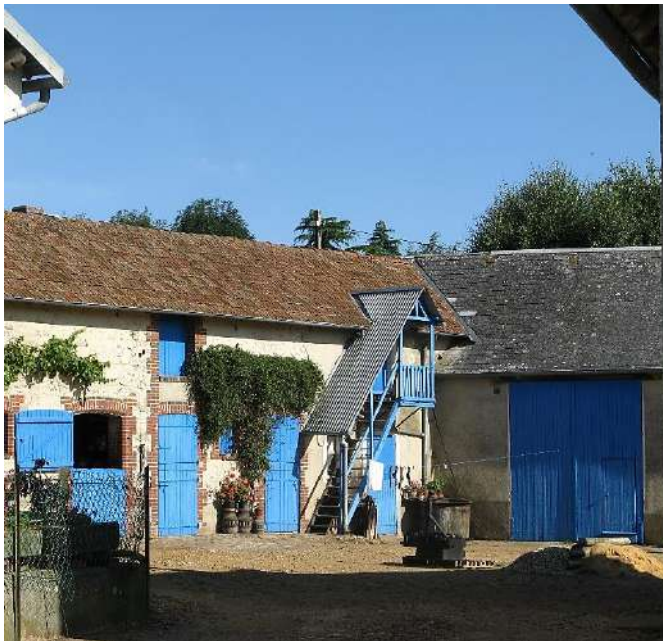
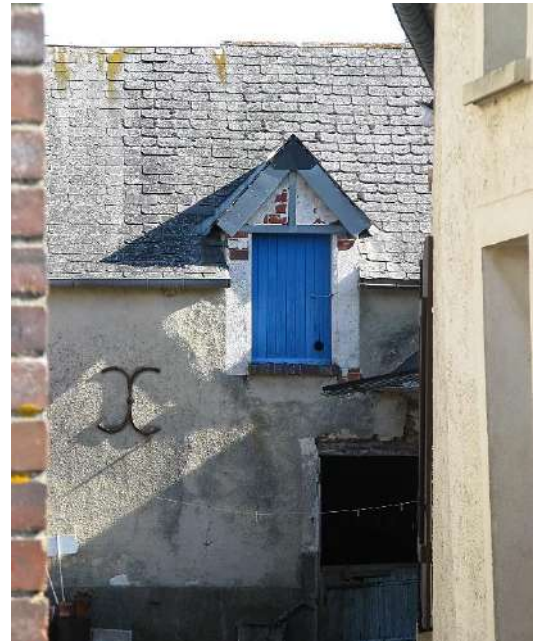
Cette ferme (78307\_060), située à l'entrée du hameau du Gros Taillis et bâtie en U autour d'une cour en partie goudronnée, date de la seconde moitié du 19<sup>e</sup> siècle. Les bâtiments sont en moellons de meulière recouverts d'un enduit couvrant ou à pierre vue. L'ensemble des toitures alternent tuile à emboîtement et ardoise. L'entrée est marquée par un portail flanqué de deux piliers en brique et de hauts murs de part et d'autre, en moellons de meulière enduits au ciment et couverts en tuile à emboîtement. En entrant à droite, un clapier en béton et un toit à porc en meulière partiellement forment deux appentis et conservent leurs anciennes ouvertures. Dans leur prolongement, le logis couvert de tuiles mécaniques s'élève sur un rez-de-chaussée et un grenier aménagé afin de le rendre habitable. Il a été ravalé avec un enduit ciment couvrant. Au fond de la cour, face à l'entrée, un bâtiment couvert d'ardoise dont la structure est renforcée par des ancrés en X, en V et en double S abrite une étable et la grange. L'étable est caractérisée par une porte fermière à double battants ainsi qu'une lucarne jacobine d'engrangement. La grange conserve sa porte charretière faisant toute la hauteur du mur. En retour, l'écurie est revêtue d'un enduit à pierre vue et se caractérise par des encadrements en brique indiquant une reprise de celles-ci à la fin du 19<sup>e</sup> siècle. Elle est percée de portes fermières à doubles battants, de petites ouvertures d'aérations, d'une gerbière ainsi que d'une porte de grenier à foin dont l'accès est marqué par un escalier hors œuvre en bois. Cet ensemble est complété au sud d'un hangar en structure bois, doté d'un mur en meulière enduit au ciment, et de pignons en tôle. La ferme du Gros Taillis est en bon état de conservation et n'a subi que peu de transformations. Elle possède encore l'ensemble de ses ouvertures d'origine permettant de lire les anciens usages de chaque bâtiment.

*Ferme du 1 rue des Bruyères, Le Gros Taillis, 2013*

*Ferme du 1 rue des Bruyères, de gauche à droite : écuries, grange, étable, 2013*

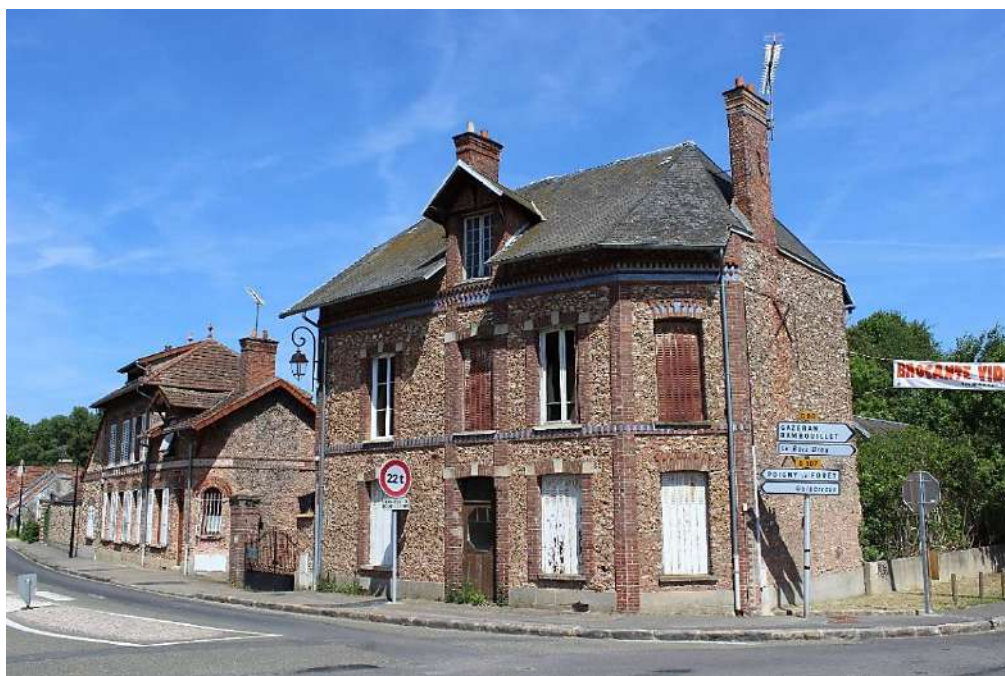
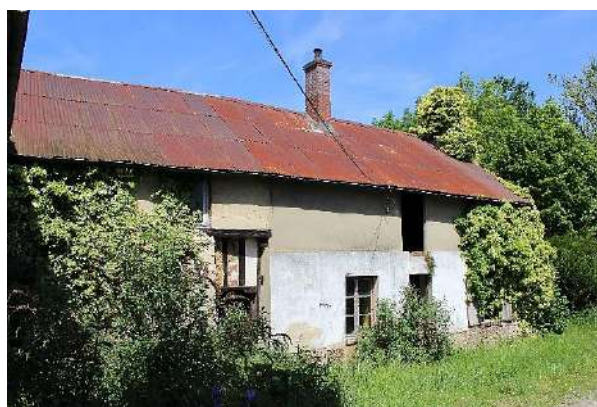
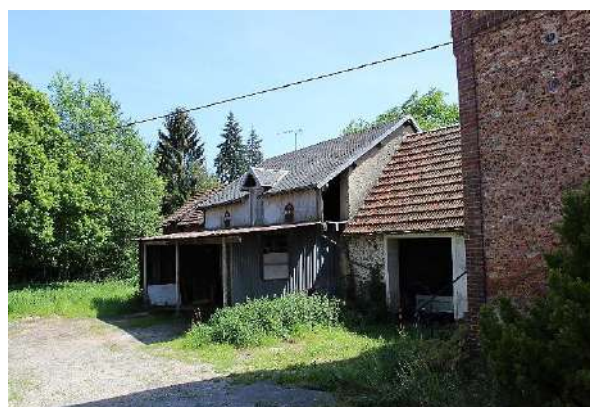
Les maisons des 5 et 7 rue de la Forêt (78307\_038), dans le hameau de Béchereau, sont implantées en partie à l'emplacement d'un ancien corps de ferme attesté sur le cadastre napoléonien de 1832. Ce dernier comprenait une chaumière et ses dépendances agricoles, toujours présentes aujourd'hui. Les deux maisons de bourg sur rue datent certainement de la fin du 19<sup>e</sup> siècle. Elles sont situées sur une parcelle d'angle, au croisement de la route de la Boissière et de la rue de la Forêt. Du début des années 1900 à 1914, les bâtiments abritaient un commerce de lait. Dans les années 1940-1950, une partie des annexes agricoles est transformée afin d'y installer un atelier de mécanique. Plus récemment, le bâtiment à l'est était occupé par un restaurant avant d'être réhabilité en logement [source orale]. L'accès à l'ensemble sur cour se fait par un portail flanqué de deux piliers en brique.

Au sud, à l'angle des deux rues, la maison de bourg est construite en moellons de meulière revêtus d'un enduit rocaillé, c'est-à-dire incrusté de petits fragments de meulière, et dotée d'une toiture à croupe polygonale en ardoise. Son soubassement revêtu d'un enduit ciment reprend les formes de la pierre de taille. La bâtisse s'élève sur trois niveaux, s'étend sur trois travées et une quatrième sous forme de pan coupé destiné à faciliter la circulation dans le carrefour. Sa structure est renforcée par la présence d'ancres métalliques en X. L'ensemble est décoré de modénatures en brique parfois vernissée au niveau des chaînages d'angles, des bandeaux d'allèges et de l'encadrement des ouvertures. Sa toiture est percée d'une lucarne jacobine passante et dotée de deux épaisses souches de cheminée en brique.

Au nord, la seconde maison de bourg est en moellons de meulière rocaillés, couverte d'une toiture en tuile mécanique. Elle possède également un soubassement en ciment incisé imitant la pierre de taille. Elle est constituée de deux modules séparés comme le montre le décroché au niveau de la toiture. La partie sud est de plain-pied avec étage de comble. Elle possède un pan coupé au sud, côté portail. Sa toiture, légèrement en saillie, est soutenue par un aisselier en bois sculpté au niveau du pan coupé, et marquée par une lucarne jacobine passante et une épaisse souche de cheminée en brique. La partie nord s'élève sur un rez-de-chaussée surélevé et un étage. Sa toiture à croupes est décorée d'épis de faîtage et dotée d'une épaisse souche de cheminée en brique. L'ensemble est décoré de modénatures en brique et carreaux de céramique au niveau du bandeau d'allège, de la rive de toit et des arcs des ouvertures.

Dans le prolongement de la première bâtisse, à l'est, l'écurie en moellons de meulière revêtus d'un enduit à pierre vue est caractérisée par la présence de mangeoires et d'un plafond en voutains de brique sur poutres IPN. A la suite, la charreterie a été transformée en hangar lors de la réhabilitation du lieu en atelier. Ouverte sur la cour par sa structure en bois, sa toiture en ardoise est marquée par une lucarne jacobine d'engrangement indiquant la présence d'un ancien grenier à grain ou à foin. Une étable est ensuite accolée à cet ensemble, caractérisée par une porte fermière à deux battants dont l'un des deux a disparu et par une ancienne lucarne d'engrangement. Cet ensemble se termine par un

toit à porcs peu visible. Au nord, de l'autre côté de la cour, un ancien clavier en brique, dont les ouvertures ont été rebouchées, a été réhabilité en pièce de vie à l'arrière de la maison. Dans son prolongement se trouverait l'ancienne chaumière [source orale]. Elle se compose d'une étable caractérisée par sa porte fermière à deux battants ainsi que les mangeoires présentes à l'intérieur. A la suite de cette étable, l'ancien logis en moellons de meulière revêtus d'un enduit couvrant peint en blanc est présent. Cet ensemble de maisons de bourg bien conservé possède une architecture particulièrement soignée avec un décor très travaillé. Il est d'autant plus remarquable que ce type d'architecture est rare sur le territoire de la commune. Les annexes agricoles qui lui sont accolées sont elles aussi d'intérêt, bien que vétustes.

*Maisons de bourg du 5-7 rue de la Forêt et annexes, Béchereau, 2018*

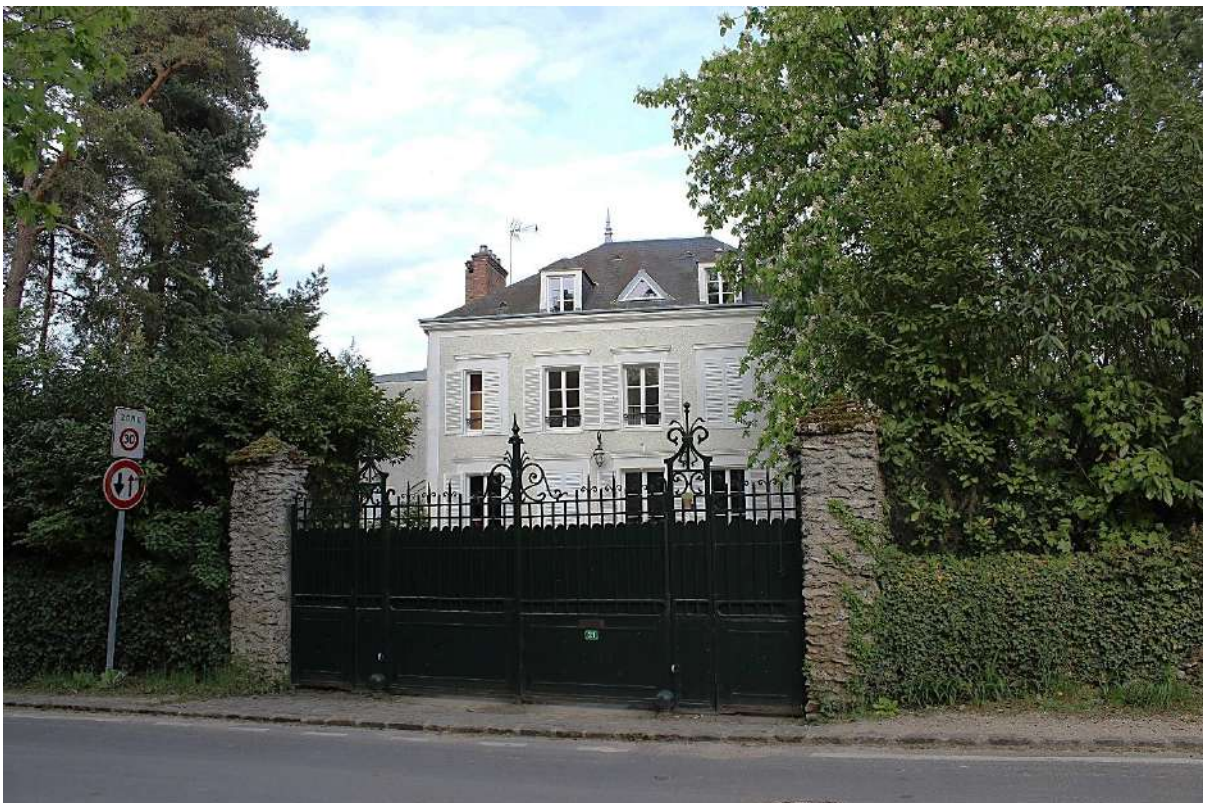
La typologie des maisons de notable (78307\_019), habitation individuelle d'assez grandes dimensions au décor travaillé implantée en cœur de parcelle et quelques fois sur rue, qui se développe au 19<sup>e</sup> siècle et au début du 20<sup>e</sup> siècle, est quasi inexistante sur la commune. Toutefois, parmi les quatre exemples répertoriés, deux sont particulièrement intéressants. Le premier est la maison de notable située au 21 rue de l'Eglise. Celle-ci a très certainement été construite vers 1900. Elle aurait appartenu à Monsieur A. Mercier, notaire à Hermeray [source orale]. La propriété est située dans le village sur une parcelle d'angle et précédée d'un large portail, flanqué de deux piliers en meulière apparente. La maison est construite en moellons de meulière revêtus d'un crépis ciment peint en blanc. Elle s'élève sur un rez-de-chaussée, un étage et un étage de comble, et s'étend sur cinq travées. Sa façade est symétrique autour d'une porte axiale accessible par un perron-terrasse. L'ensemble est décoré de modénatures en plâtre (corniches surmontant les ouvertures et soulignant la rive de toit). Les garde-corps en fonte des fenêtres du premier étage, ornés de volutes fleuronées, ont bien été conservés ainsi que les menuiseries en bois de l'ensemble de la maison. La demeure est couverte d'une toiture à croupes en ardoise dotée de deux épis de façtages en zinc et percée de deux lucarnes capucines. Plus récemment, deux extensions de chaque côté de la bâtisse ont été ajoutées en retrait. Ce type d'architecture n'est pas fréquent au sein de la commune, il s'agit d'ailleurs de la seule maison de notable d'Hermeray. De plus, celle-ci a été bien conservée et présente encore les décors, les menuiseries et le portail d'origine.

*Maison de notable du 21 rue de l'Eglise, 2018*

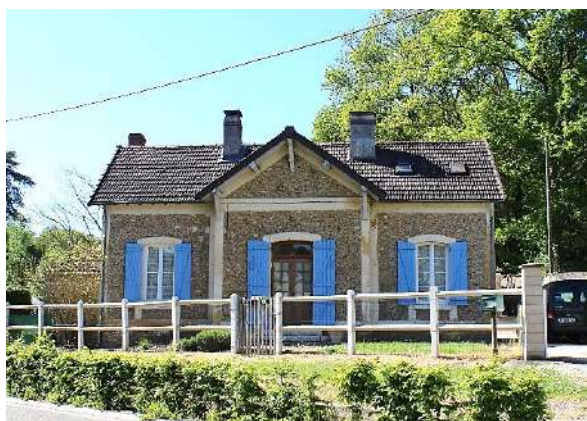
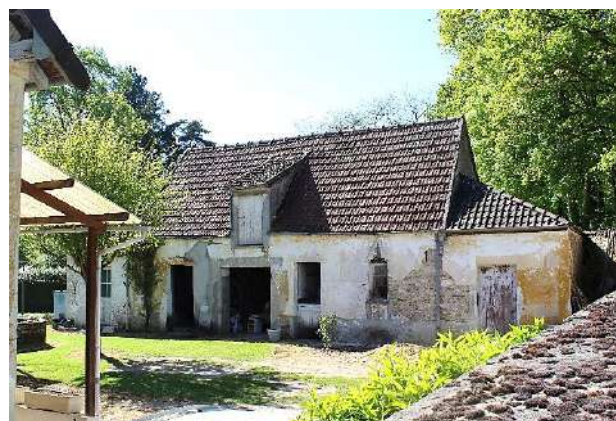
La proximité de la forêt de Rambouillet explique la présence d'une maison forestière au nord de la commune (78307\_051). Celle-ci est située au 12 rue de la Forêt au hameau de Guiperreux sur une parcelle d'angle au croisement de la rue de la Forêt et d'un chemin forestier. Elle se compose de l'habitation principale datant du 3<sup>e</sup> quart du 19<sup>e</sup> siècle<sup>23</sup> et d'une annexe agricole à l'arrière de celle-ci. Cette dernière est plus ancienne, elle a été construite avant 1832, date du cadastre napoléonien. La maison forestière est construite en moellons de meulière revêtus d'un enduit rocaillé. De plan rectangulaire, elle s'élève sur un rez-de-chaussée surélevé et un étage de comble. Sa façade est symétrique autour d'une porte-fenêtre, accessible par un perron. Cette travée centrale forme un léger avant-corps. L'ensemble est décoré de modénatures en plâtre venant souligner le soubassement, les angles, les encadrements d'ouvertures et la rive de toit. Les ouvertures du rez-de-chaussée sont surmontées d'arcs surbaissés. Les combles sont ouverts par deux fenêtres en plein-cintres sur les pignons. Les ouvertures conservent en partie leurs menuiseries en bois ainsi que leurs volets d'origine. Le bâtiment est couvert d'une toiture en tuiles mécaniques caractérisée par une rive saillante et une avancée sur le corps central, soutenu par des aisseliers en bois sculptés en forme d'accolade. A l'arrière de la maison, l'annexe agricole est construite en moellons de meulière revêtus d'un enduit couvrant en mauvais état. Il s'agit probablement d'une écurie et/ou étable. Une porte fermière à deux battants est encore présente ainsi qu'une lucarne rampante d'engrangement. Deux extensions symétriques ont été ajoutées de chaque côté de l'annexe, certainement à la fin du 19<sup>e</sup> siècle. Enfin, entre les deux bâtisses, un ancien puits circulaire est encore présent. La maison forestière d'Hermeray est en bon état de conservation et de belle facture. De nombreux décors ainsi qu'une grande partie de ses menuiseries d'origine ont été préservés. L'annexe agricole située à l'arrière possède également un grand intérêt malgré quelques modifications.

Maison forestière du 12 rue de la Forêt, façade principale (à gauche) et annexe agricole (à droite), Béchereau, 2018

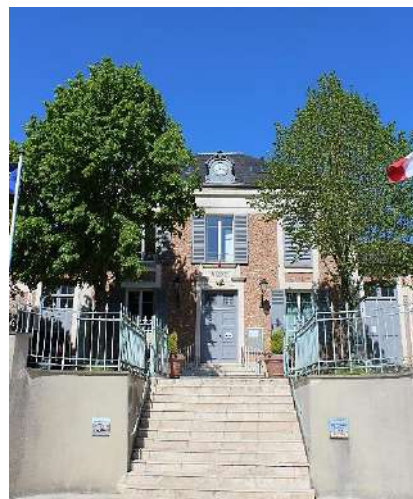
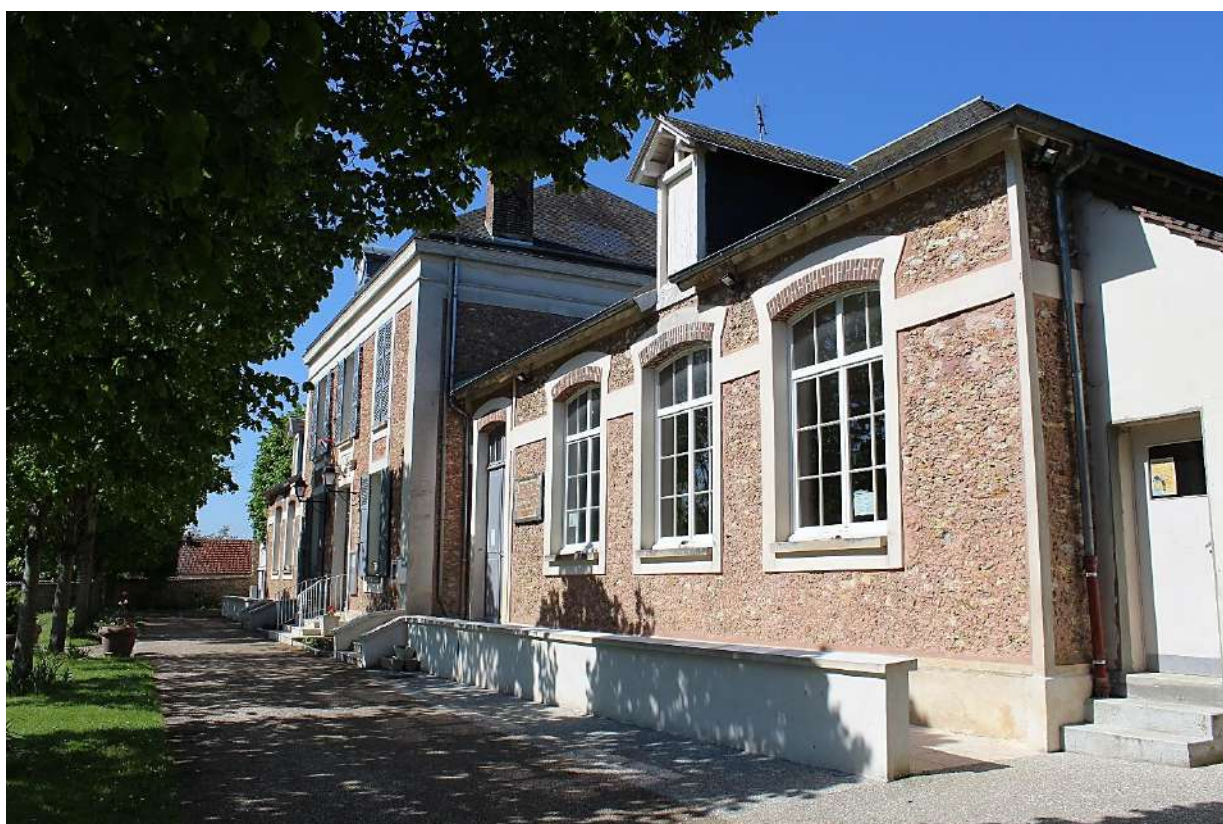
La Troisième République est celle de l'essor du pouvoir municipal et des premières infrastructures publiques. En 1887, suite à l'abandon de la mairie-école, construite en 1856 par Baurienne à côté de l'église, la commune d'Hermeray décide d'en construire une plus grande au cœur du hameau de Béchereau, le plus central de la commune. La nouvelle mairie-école (78307\_037) est bâtie en 1887 selon les plans de l'architecte Albert Petit<sup>24</sup>, architecte du département de Seine-et-Oise et de la Ville de Versailles. Les travaux débutent en mai 1887 avec la pose de la première pierre par M. Penelle, maire de l'époque. Elle est inaugurée le 7 octobre 1888. A l'époque, l'école était séparée en deux avec d'un côté l'école des garçons (aile gauche) et de l'autre l'école des filles (aile droite)<sup>25</sup>, chacune étant constituée d'une cour de récréation, d'un préau et de sanitaires. Le pavillon central s'ouvrait au rez-de-chaussée sur un vestibule qui desservait le cabinet du maire à droite, la salle du conseil à gauche et les cuisines des instituteurs en face. Au premier étage se trouvaient les logements de ces derniers<sup>26</sup>. En 1932, de nombreuses réparations sont effectuées au niveau des logements et les sanitaires sont déplacés. En effet, étant situés trop proches du puits, ils contaminaient l'eau de la citerne<sup>27</sup>. Durant les mois de novembre, décembre et janvier, des cours d'adultes et des conférences y sont dispensés avant le retour aux travaux des champs. Avant la Seconde guerre mondiale, l'école devint mixte. Enfin, une troisième classe fut ouverte dans les années 1980 au niveau de l'ancien préau des garçons<sup>28</sup>. Aujourd'hui, suite à la création de l'école attenante, la classe des garçons est occupée par la salle du conseil ; une bibliothèque et un espace périscolaire se trouvent dans celle des filles et le pavillon central accueille les services municipaux.

La mairie-école d'Hermeray est implantée parallèlement à la rue et en surplomb vis-à-vis celle-ci. Elle est construite en moellons de meulière revêtus d'un enduit rocaillé teinté en rose et dotée d'une toiture en ardoise. L'édifice se développe de manière symétrique autour d'un pavillon central, légèrement en avant-corps. Celui-ci s'élève sur un rez-de-chaussée surélevé, dont l'accès est marqué par un perron, et un étage. L'ensemble de ses ouvertures possède des garde-corps en fonte ornés d'un décor végétal à volutes. Sa toiture à croupes est dotée de deux épaisses souches de cheminée en brique et d'une horloge qui reprend le vocabulaire architectural d'un œil-de-bœuf à encadrement et habillage en zinc façonné. Au-dessus de la porte principale se trouve l'inscription « MAIRIE » ainsi qu'un porte-drapeau. De chaque côté de ce pavillon, les ailes abritant autrefois les classes sont de plain-pied et dotées d'un grenier. Elles se développent de manière symétrique sur quatre travées dont la plus proche du pavillon est marquée par une porte (ancien accès aux classes). Chacune de leurs toitures à croupe est dotée d'une lucarne jacobine d'engrangement. L'ensemble de la mairie-école est décoré de modénatures en enduit blanc : chaînages d'angles, corniche, encadrement d'ouvertures et bandeaux. Celles-ci sont complétées par un décor de brique au niveau des arcs surbaissés des ailes latérales. Son intérêt réside dans sa mise en scène, son architecture particulièrement intéressante et ses décors travaillés, destinés à asseoir la jeune institution républicaine.

*Mairie-école vers 1900 (à gauche) et en 2018 (à droite), Béchereau ©Coll. F. Doubroff et PNR*

*Aile nord de la mairie-école, Béchereau, 2018*
